7 ANLAGENUMBAUARBEITEN

8 ZUSAMMENFASSENDE BEWERTUNG DER UNTERSUCHUNGSERGEBNISSE

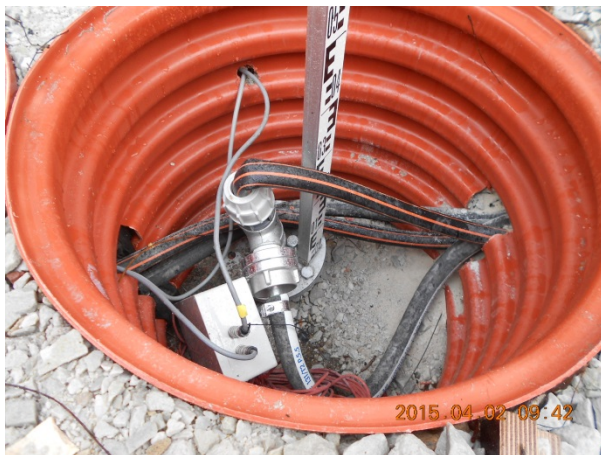
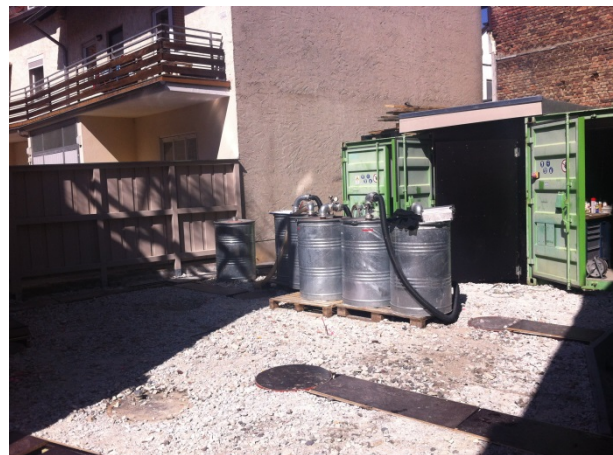
Abbildung 4: Brunnenkopf (I), Zustand Sanierungsfläche mit den unterflur verlegten Leitungen, neuem Sichtschutzzaun und Schallschutzmaßnahmen / Containern

Im Nachgang der Bohrarbeiten auf dem Grundstück Eppsteiner Straße erfolgte der Anschluss der neu errichteten Brunnen an die Sanierungsanlage. Hierzu wurden von VEGAS Brunnenköpfe auf die neu erstellten Brunnen montiert und an die Sanierungsanlage angeschlossen. Alle Rohrleitungen wurden in unterflurigen Kanälen verlegt. Anschließend wurde die Fläche auf ein einheitliches Niveau aufgeschottert. Die Anlagenkomponenten in den Kanälen sind so vor Witterungseinflüssen geschützt und die Fläche besser begehbar. Die im Zuge der Bohrarbeiten in die Bohrlöcher eingestellten Temperaturmesslanzen wurden von VEGAS mit Messfühlern ausgestattet und an das Temperatur-Messsystem angeschlossen.

Zum Nachbargrundstück wurde ein Sichtschutzzaun aus Holz installiert. Zwischen den beiden Anlagencontainern der Sanierungsanlage wurde ein neues Dach errichtet und der Zwischenraum mit einer Zugangstür versehen. Diese Maßnahmen dienen der Reduzierung der Lärmemissionen für das Umfeld.
