Sachstandsbericht Bodensanierung Eppsteiner Straße

Berichtszeitraum:	01.04.2015 – 30.06.2015
Betriebsweise:	Vier Sanierungsabschnitte, von Nord nach Süd abschnittsweise zu sanieren. Sanierungsabschnitte 2 und 3 sind am höchsten kontaminiert. (1) Bodenluftabsaugung (BLA) über vier Absaugstränge mit 23 Brunnen und Flächendrainage, Absaugrate: ca. 150 m ³ /h Bodenluft (2) Dampf-Luft-Injektion (DLI) ab 07.05.2015 an I2, I3 und I5, Luftdurchsatz: 10 m ³ /h (3) Schicht- und Sickerwasserförderung über 17 Brunnen, Wasserförderung insgesamt 184 m ³ .
Durchschnittlicher LHKW-Austrag pro Tag:	Durchschnittlicher LHKW-Austrag: 0,44 kg/d April: 0,15 kg/d bei rund 45 mg LHKW / m ³ Mai: 0,80 kg/d bei 230 mg LHKW / m ³ Juni: 0,50 kg/d bei 170 mg LHKW / m ³
Ausgetragene Menge LHKW im Zeitraum:	40 kg
Ausgetragene Menge LHKW im Sanierungszeitraum:	1.270 kg
Sanierungsverlauf:	Mit dem Einschalten der Dampf-Luft-Injektion Anfang Mai ist die Temperatur im Sanierungsfeld rasch von ca. 15 bis 21°C auf bis zu 49°C in einigen Bereichen im Untergrund gestiegen. Nach dem Ausfall des Brenners durch Defekt am 19.06.2015 sind die Temperaturen im Juni in 11 Tagen um ca. 3°C zurückgegangen. Ein signifikanter Anstie

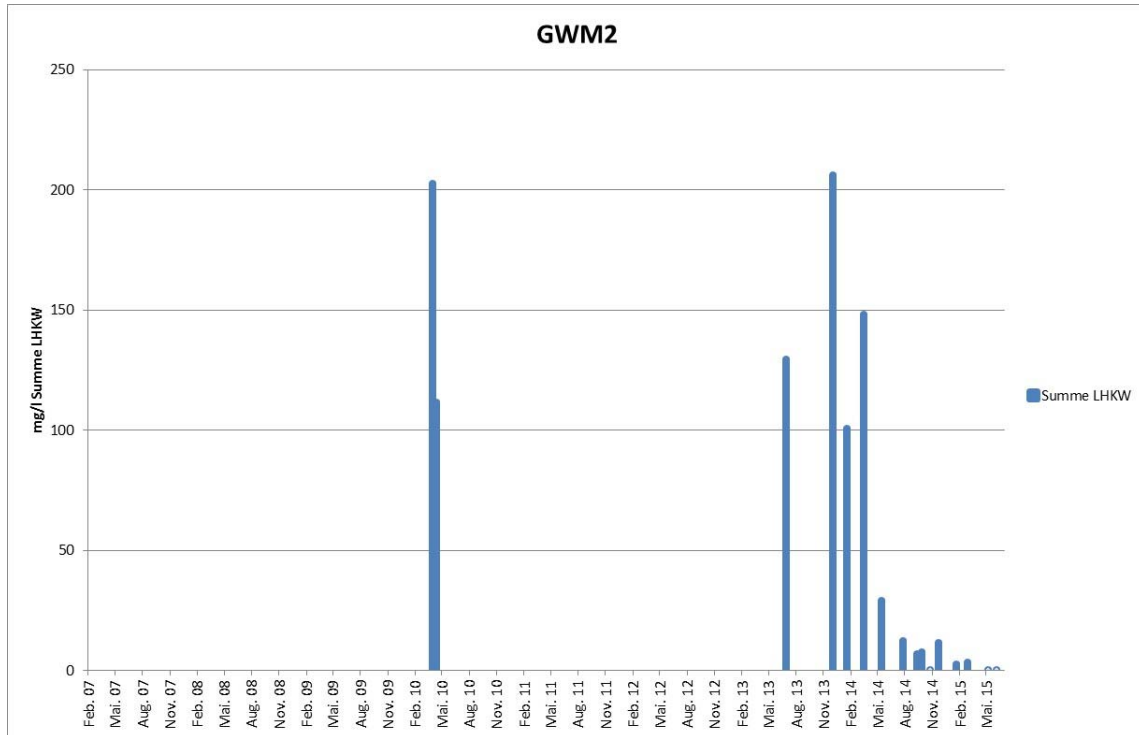
Summe LHKW an Grundwassermessstelle GWM2 auf der Sanierungsfläche

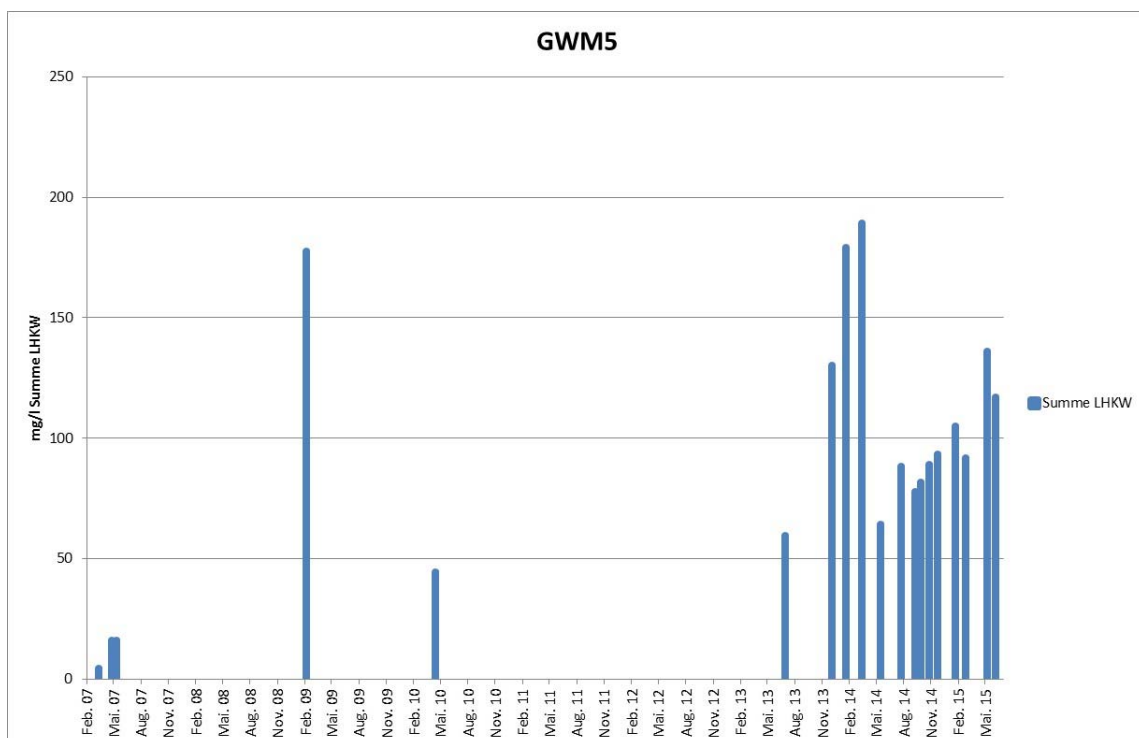
Summe LHKW an Grundwassermessstelle GWM5 in der Eppsteiner Straße ggb. Sanierungsfläche
