## Sachstandsbericht Bodensanierung Eppsteiner Straße

<b>Berichtszeitraum:</b>	01.07.2015 – 30.09.2015
<b>Betriebsweise:</b>	<p>Vier Sanierungsabschnitte (Felder 1-4), von Nord nach Süd abschnittsweise zu sanieren. Sanierungsabschnitte 2 und 3 sind am höchsten kontaminiert.</p> <p>(1) Bodenluftabsaugung (BLA) über vier Absaugstränge mit 23 Brunnen und Flächendrainage, Absaugrate: z.Zt. 110 - 130 m<sup>3</sup>/h Bodenluft.</p> <p>(2) Dampf-Luft-Injektion (DLI) ab 07.05.2015 an I2, I3, I5, seit 09.09.2015 auch I4, Luftdurchsatz: 15 - 25 m<sup>3</sup>/h.</p> <p>(3) Schicht- und Sickerwasserförderung über 17 Brunnen, ca. 110 l/h, Wasserförderung im Quartal: 230 m<sup>3</sup>.</p>
<b>Durchschnittlicher LHKW-Austrag pro Tag:</b>	<p>Durchschnittlicher LHKW-Austrag: 1,1 kg/d im Quartal</p> <p>Juli: 0,75 kg/d bei 285 mg LHKW/m<sup>3</sup></p> <p>August: 0,60 kg/d bei 230 mg LHKW/m<sup>3</sup></p> <p>September: 2,10 kg/d bei 775 mg LHKW/m<sup>3</sup></p> <p>Aktuell (30.09.2015): 4,0 kg/d bei 1.700 mg LHKW/m<sup>3</sup></p>

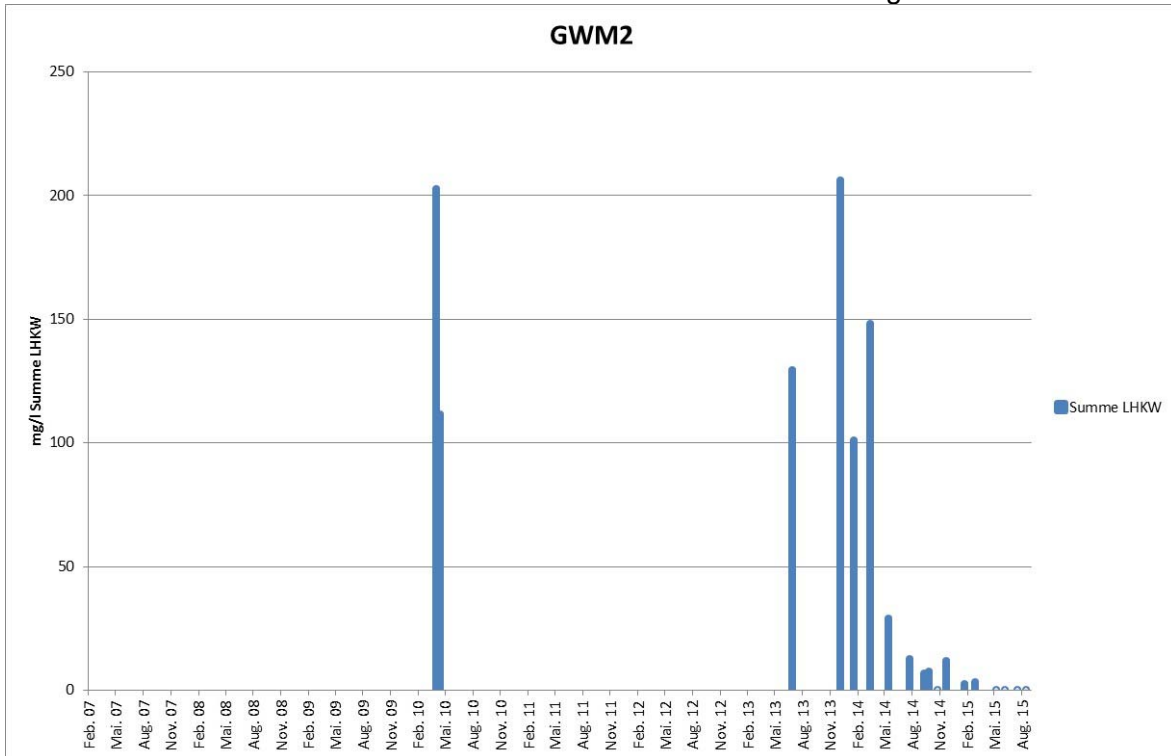
Summe LHKW an Grundwassermessstelle GWM2 auf der Sanierungsfläche

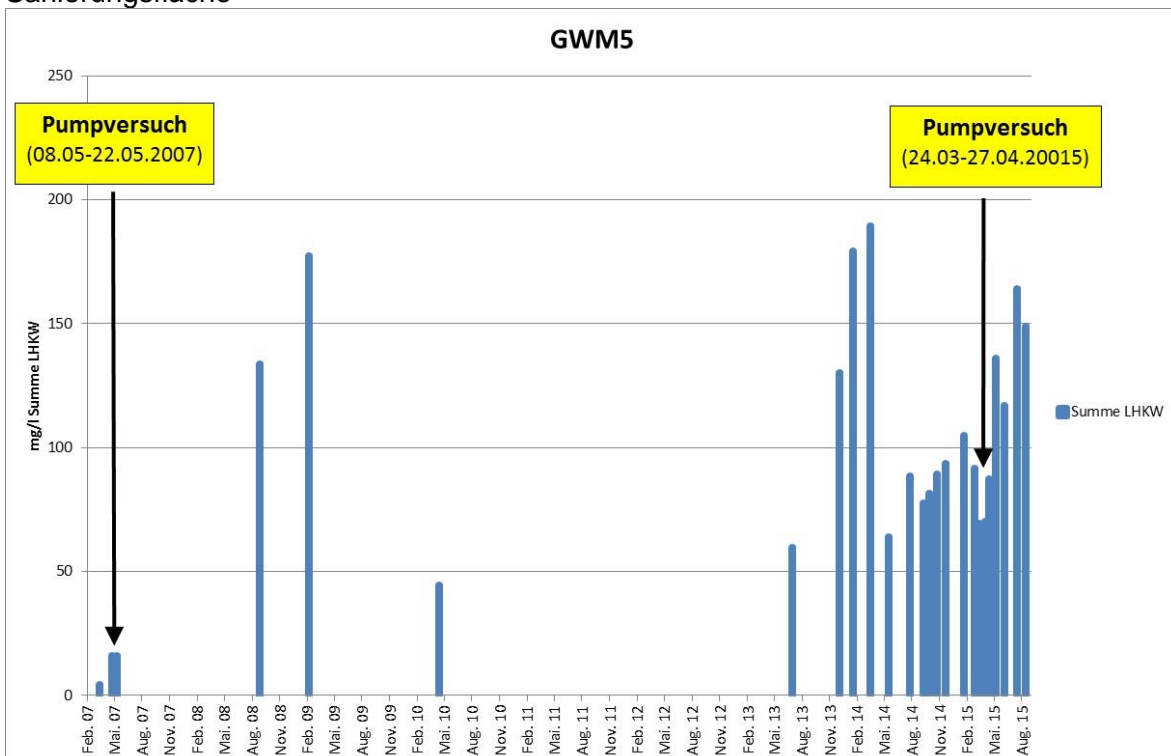
Summe LHKW an Grundwassermessstelle GWM5 in der Eppsteiner Straße gegenüber Sanierungsfläche
