## Sachstandsbericht Bodensanierung Eppsteiner Straße

<b>Berichtszeitraum:</b>	01.01.2016 – 31.03.2016
<b>Betriebsweise:</b>	<p>Vier Sanierungsabschnitte (Felder 1-4), von Nord nach Süd abschnittsweise zu sanieren. Sanierungsabschnitte 2 und 3 sind am höchsten kontaminiert.</p> <p>(1) Bodenluftabsaugung (BLA) über vier Absaugstränge mit 23 Brunnen und Flächendrainage, Absaugrate: z.Zt. 100 - 130 m<sup>3</sup>/h Bodenluft.</p> <p>(2) Dampf-Luft-Injektion (DLI) ab 07.05.2015 an I2, I3, I5, seit 09.09.2015 auch I4, seit 16.02.2016 an I2, I3, I4, I5 und I8. Luftdurchsatz: 15 - 25 m<sup>3</sup>/h.</p> <p>(3) Schicht- und Sickerwasserförderung über 17 Brunnen, im März: ca. 180 l/h, davon ca. 30 l/h aus GWM5 und 10 - 15 l/h Kondensat aus der Bodenluft, Wasserförderung im Quartal: 421 m<sup>3</sup>.</p>
<b>Durchschnittlicher LHKW-Austrag pro Tag:</b>	<p>Durchschnittlicher LHKW-Austrag: 2,6 kg/d im Quartal</p> <p>Januar: 4,7 kg/d bei 1.870 mg LHKW/m<sup>3</sup></p> <p>Februar: 2,8 kg/d bei 1.054 mg LHKW/m<sup>3</sup></p> <p>März: 2,3 kg/d bei 900 mg LHKW/m<sup>3</sup></p>

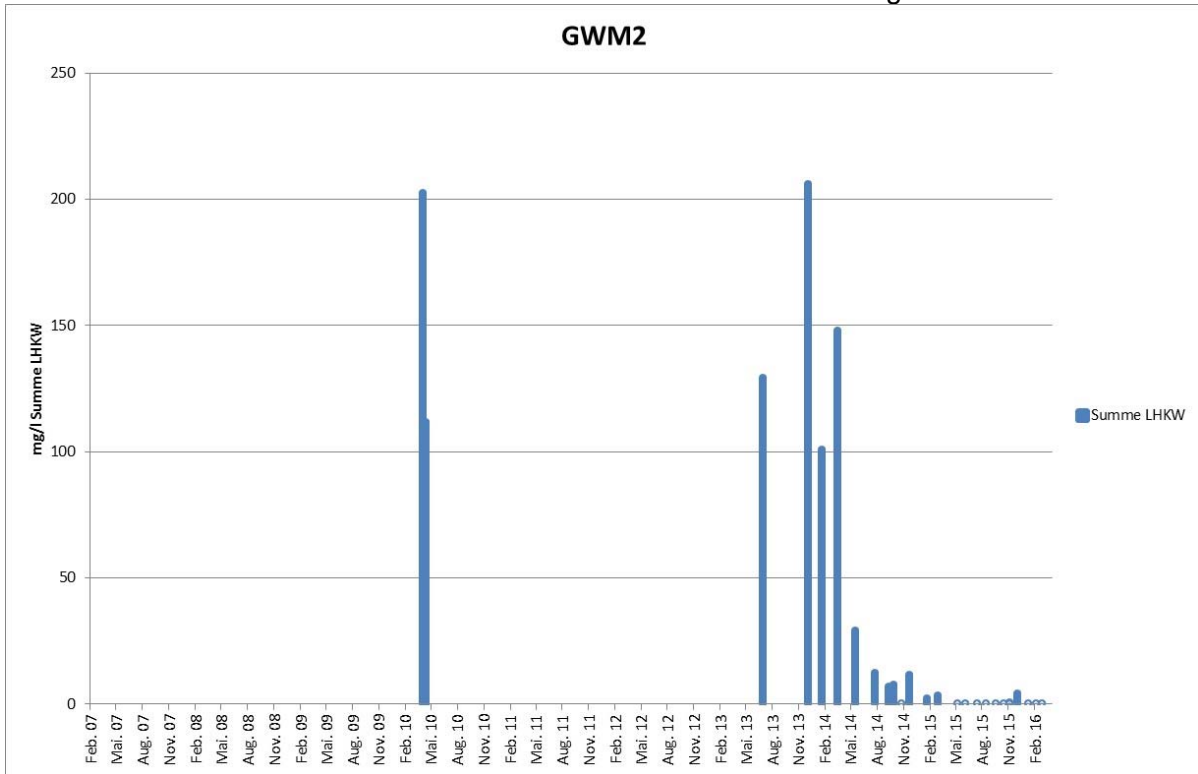
Summe LHKW an Grundwassermessstelle GWM2 auf der Sanierungsfläche

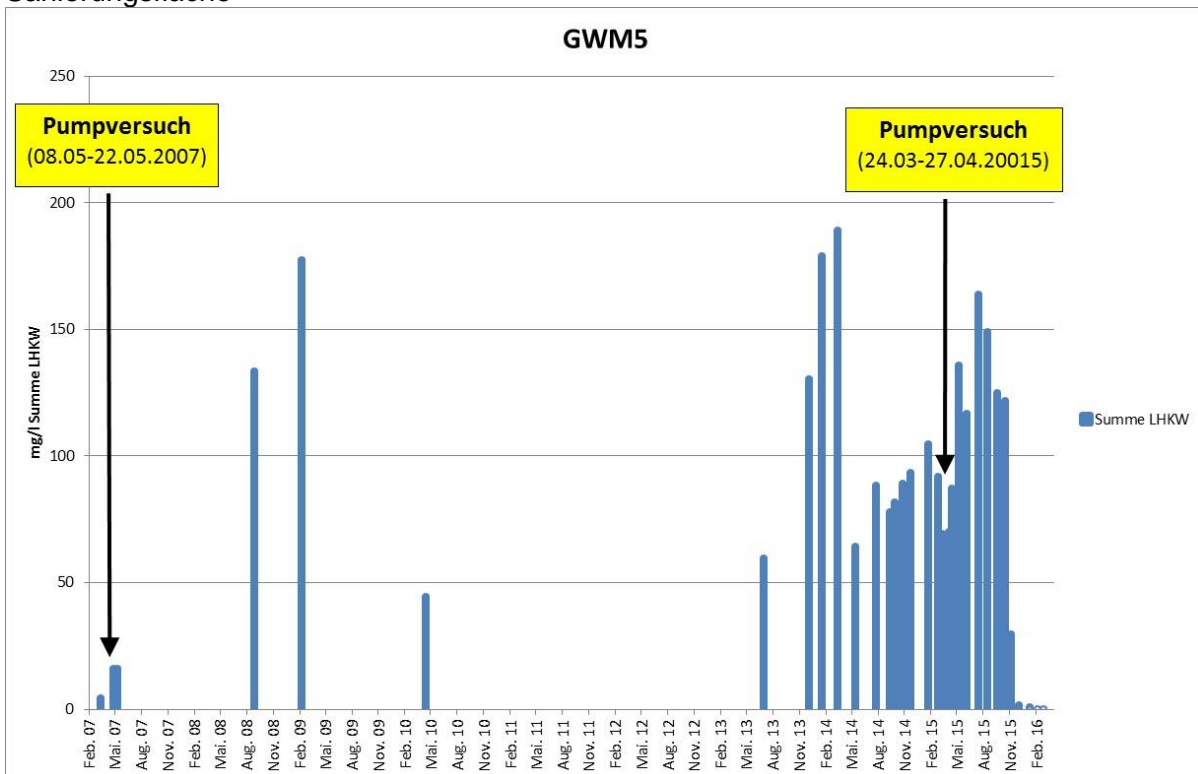
Summe LHKW an Grundwassermessstelle GWM5 in der Eppsteiner Straße gegenüber Sanierungsfläche

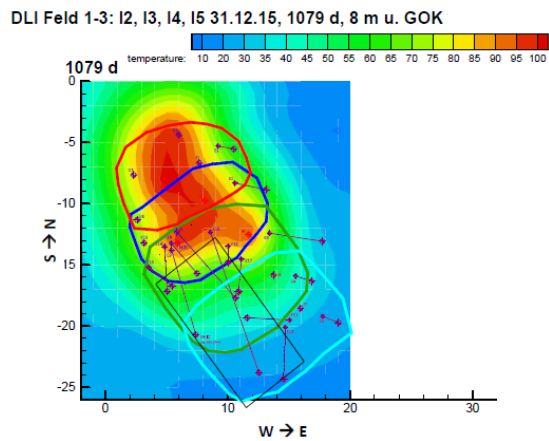
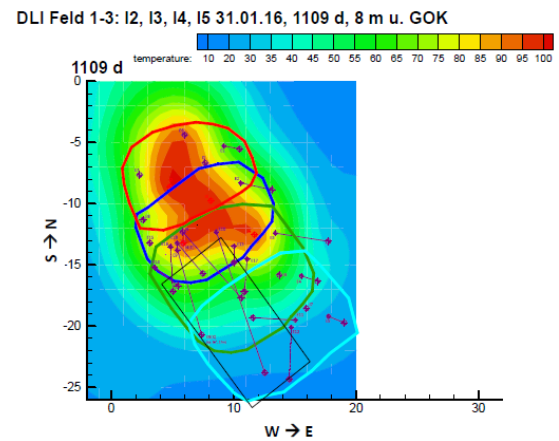
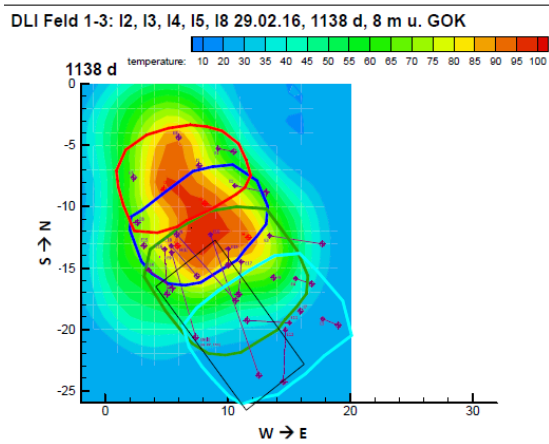
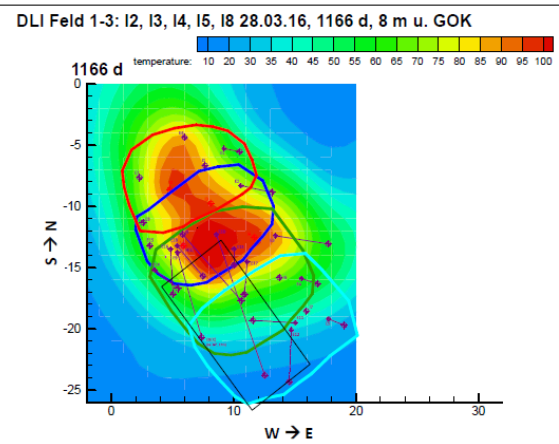
### Darstellung der Temperaturentwicklung im Untergrund
