DLI-Sanierung Eppsteiner Straße

Stand der ISCO-Sanierung

30. September 2020

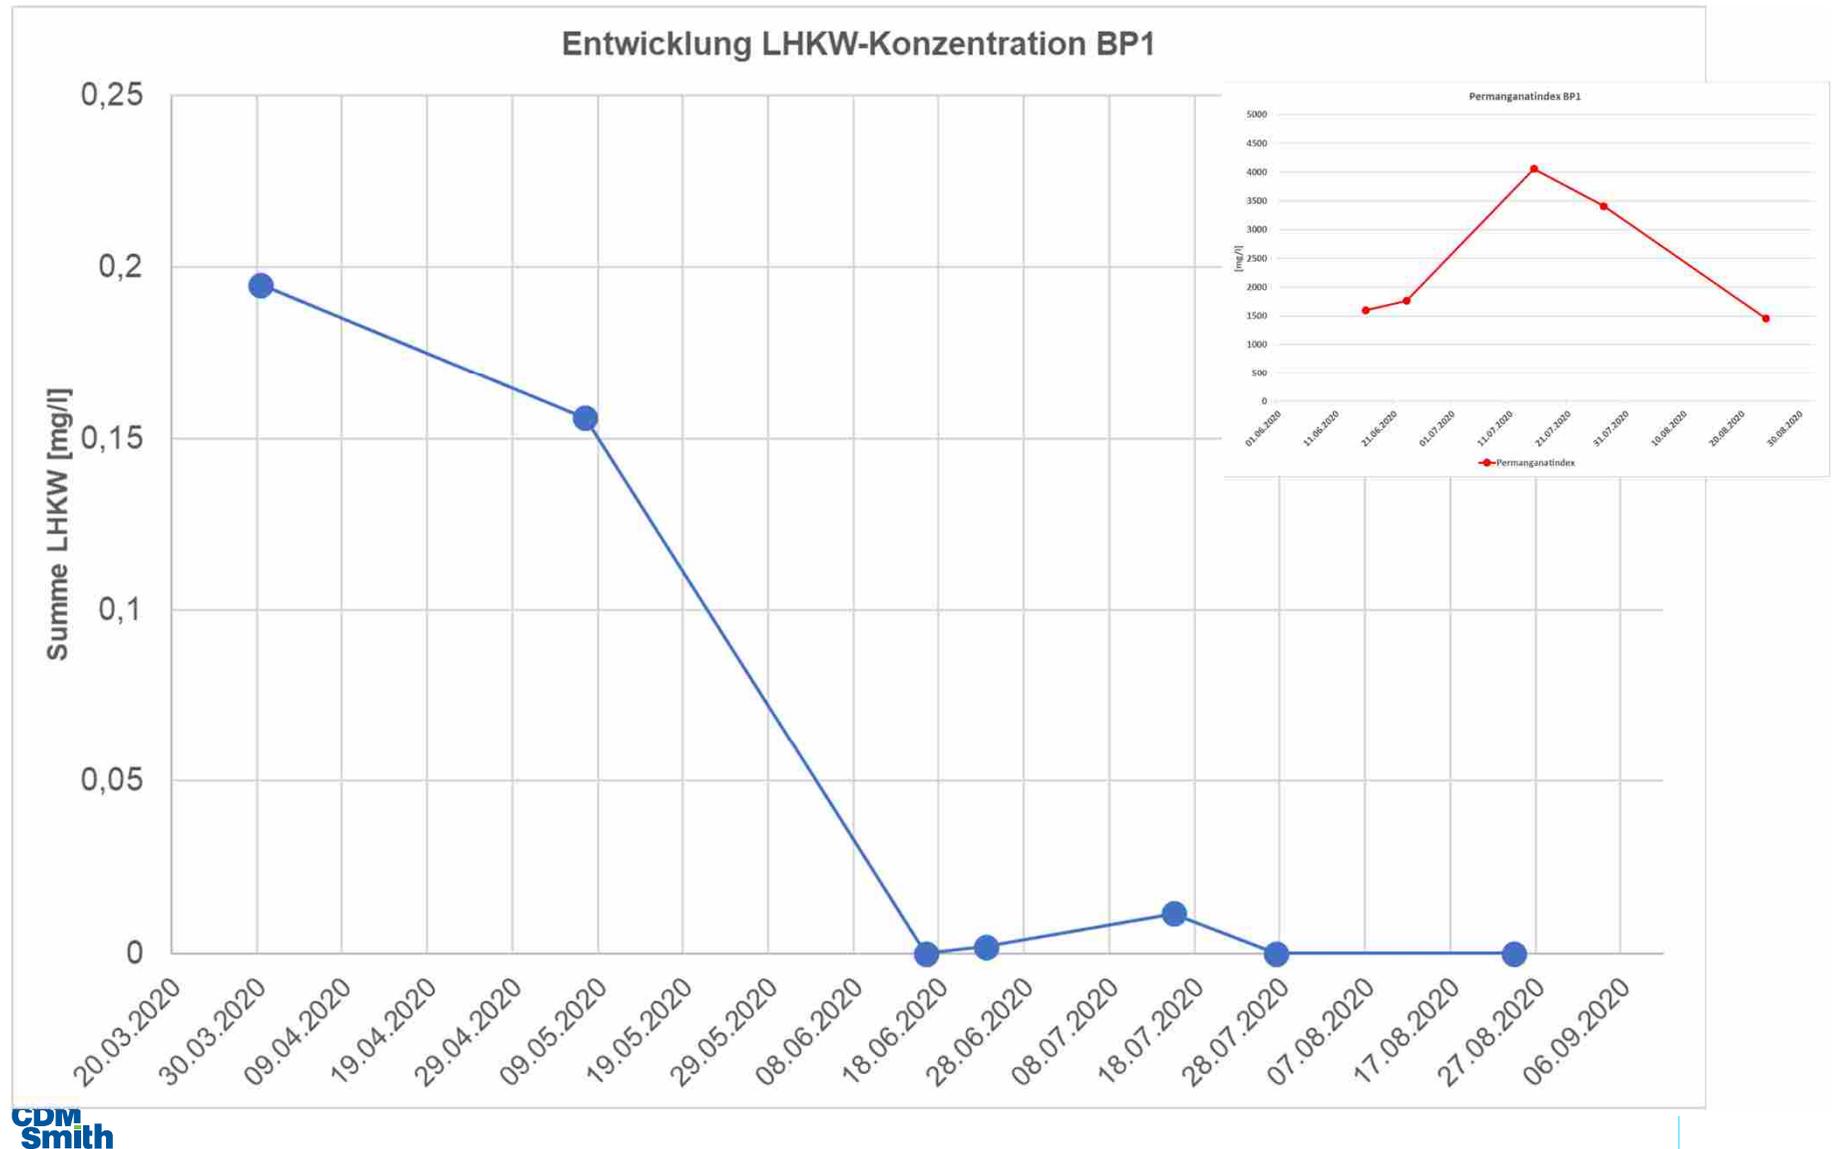
LHKW-Konzentrationsentwicklung BP1

- Signifikanter Rückgang der LHKW-Konzentrationen im Grundwasser, diese verharren auf niedrigem Niveau.
- Permanganat noch in signifikanter Höhe im Grundwasserleiter vorhanden.
- Entwicklung der Schwermetallkonzentrationen:
 - Anstieg von Zink und Chrom im Grundwasser infolge einer Mobilisierung von geogen vorhandenem Zink/Chrom im Boden durch das Permanganat.
 - Rückgang der Konzentrationen an Zink auf Größenordnung unter der Ausgangskonzentration.
 - Konzentration an Chrom im Aquifer verharrt auf Niveau zwischen 2 mg/l und 3 mg/l – zurückzuführen auf noch vorhandenes Permanganat im Aquifer.
 - Rückgang der Chromkonzentrationen bei Abnahme der Permanganatkonzentration zu erwarten.
 - Beim Anstieg und Rückgang der Schwermetallkonzentrationen im Sanierungsverlauf handelt sich um zeitlich begrenzte Lösungsprozesse von geogen im Boden vorhandenen Schwermetallen.

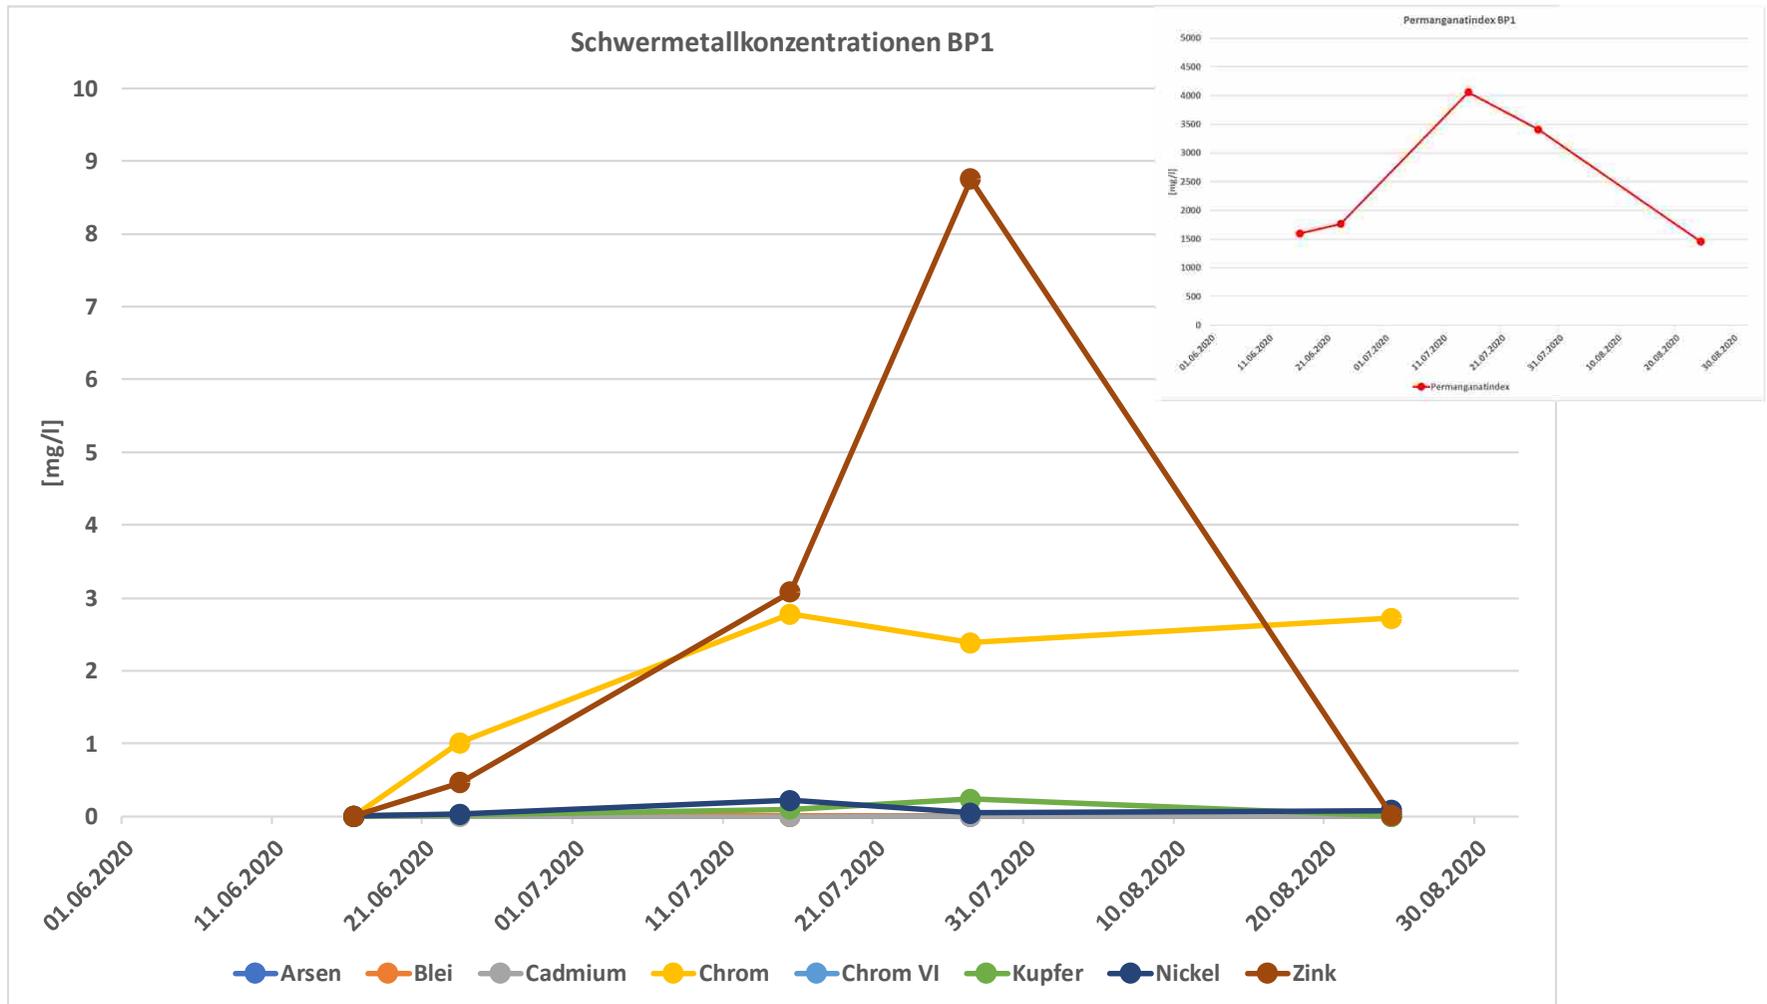
Entwicklung der Schwermetallkonzentrationen BP1

- An BP1 liegt eine hohe Chromkonzentration im Aquifer vor. Die erhöhte Konzentration ist auf die hier ebenfalls ermittelte noch hohe Permanganatkonzentration zurückzuführen, die im Rückgang begriffen ist.

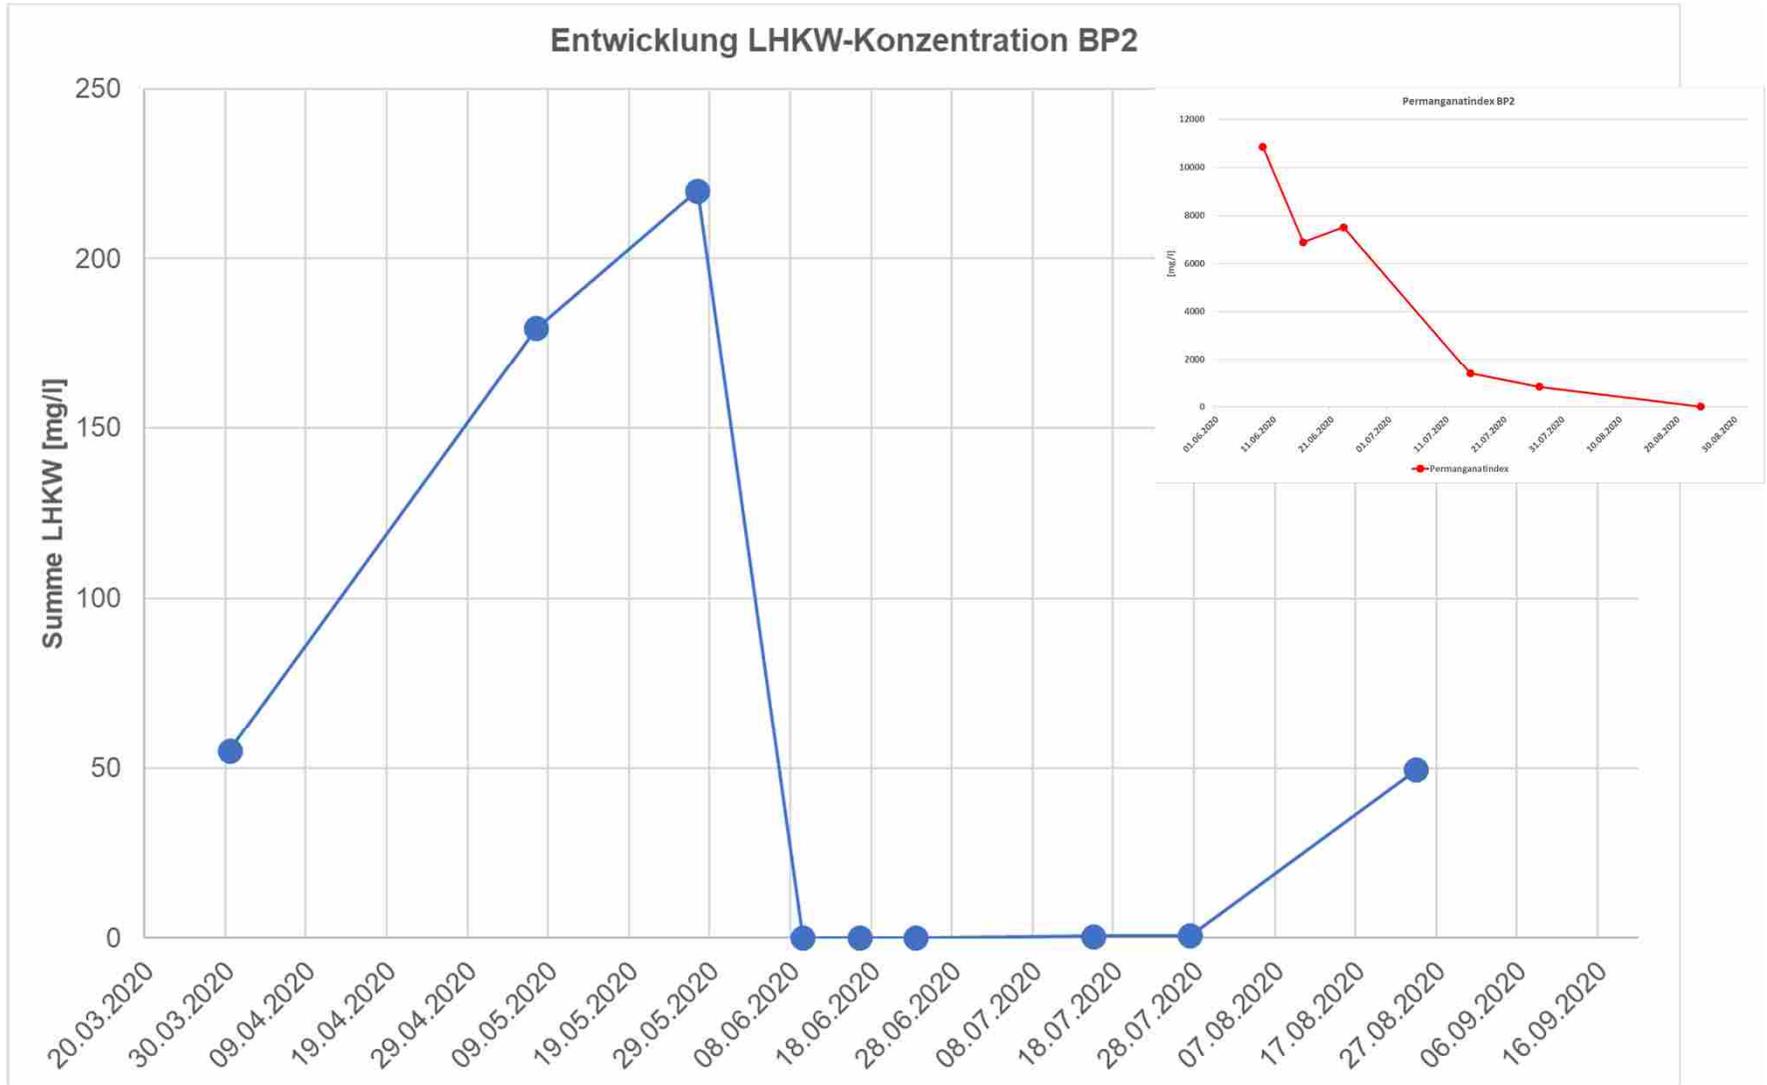
LHKW-Konzentrationsentwicklung an BP2

- Signifikanter Rückgang der LHKW-Konzentrationen im Grundwasser in erheblichem Ausmaß.
- Anstieg der LHKW-Konzentrationen im weiteren Sanierungsverlauf im Aquifer, da Permanganat aufgebraucht ist.
- LHKW-Konzentration durch Zufluss belastetes Grundwasser oder Anstieg Grundwasser in Grundwasserwechselzone mit Restbelastungen.
- Entwicklung der Schwermetallkonzentration:
 - Anstieg und Rückgang der Schwermetallkonzentrationen im Sanierungsverlauf. Es handelt sich um zeitlich begrenzte Lösungsprozesse von geogen im Boden vorhandenen Schwermetallen.
 - Rückgang Zinkkonzentration auf Niveau unter Ausgangswert.
 - Chromkonzentrationen nach Anstieg im Rückgang begriffen.
 - Weitere Abnahme der Schwermetallkonzentration infolge abnehmender Permanganatkonzentration zu erwarten.

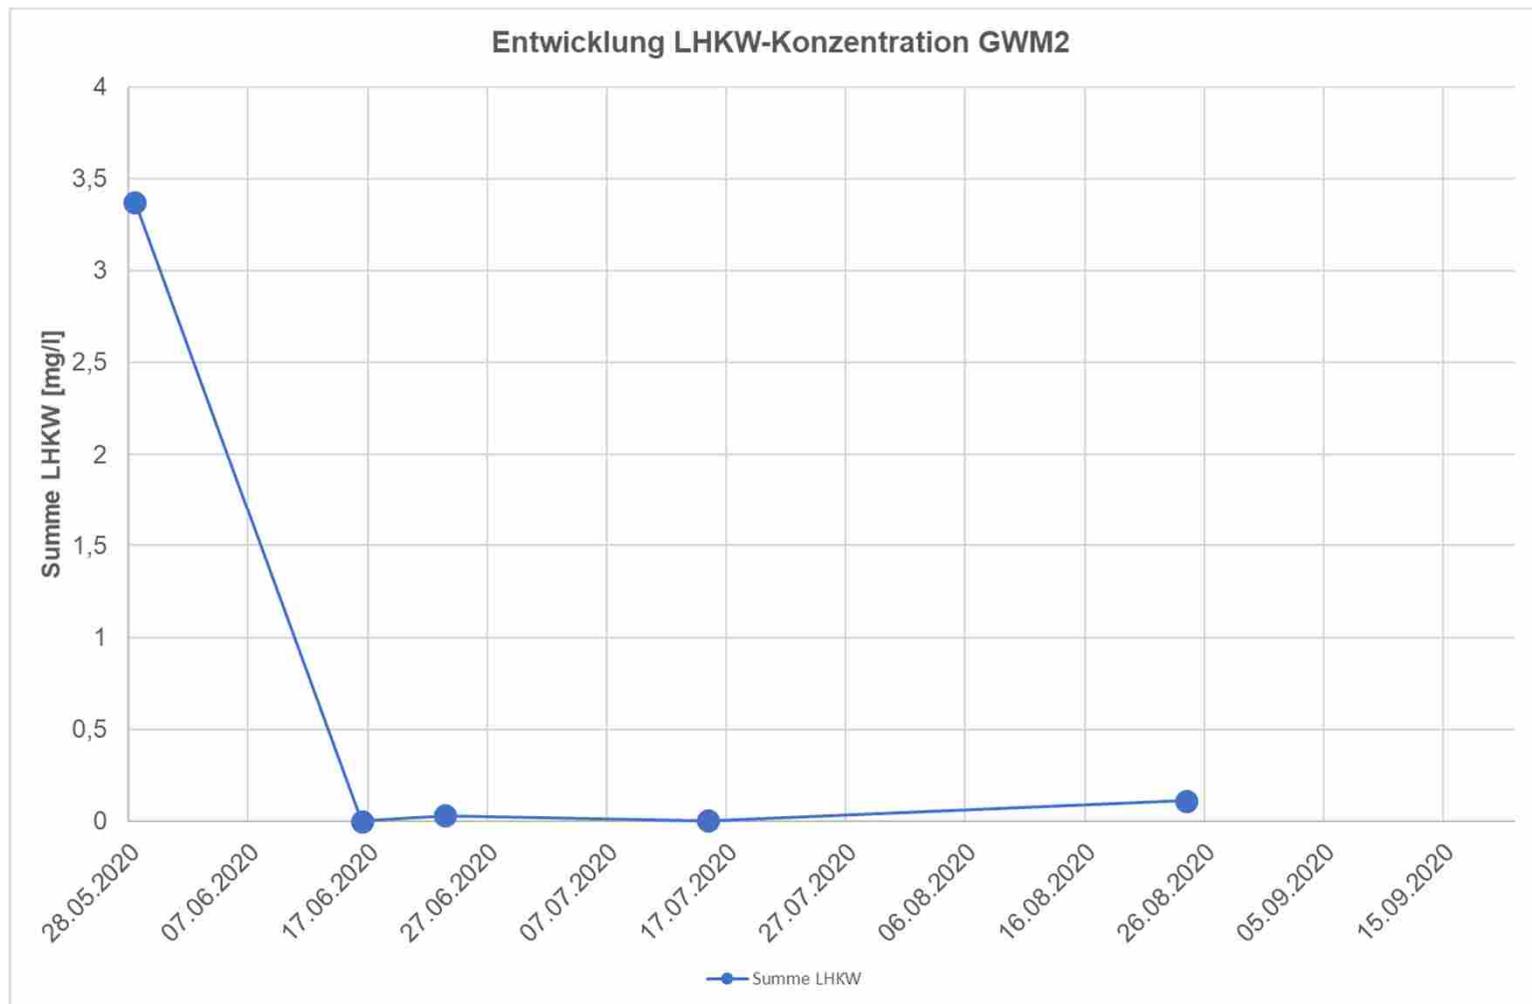
LHKW-Konzentrationsentwicklung an GWM2

- Signifikanter Rückgang der LHKW-Konzentrationen im Grundwasser.
- LHKW-Konzentration verharrt auf niedrigem Niveau.

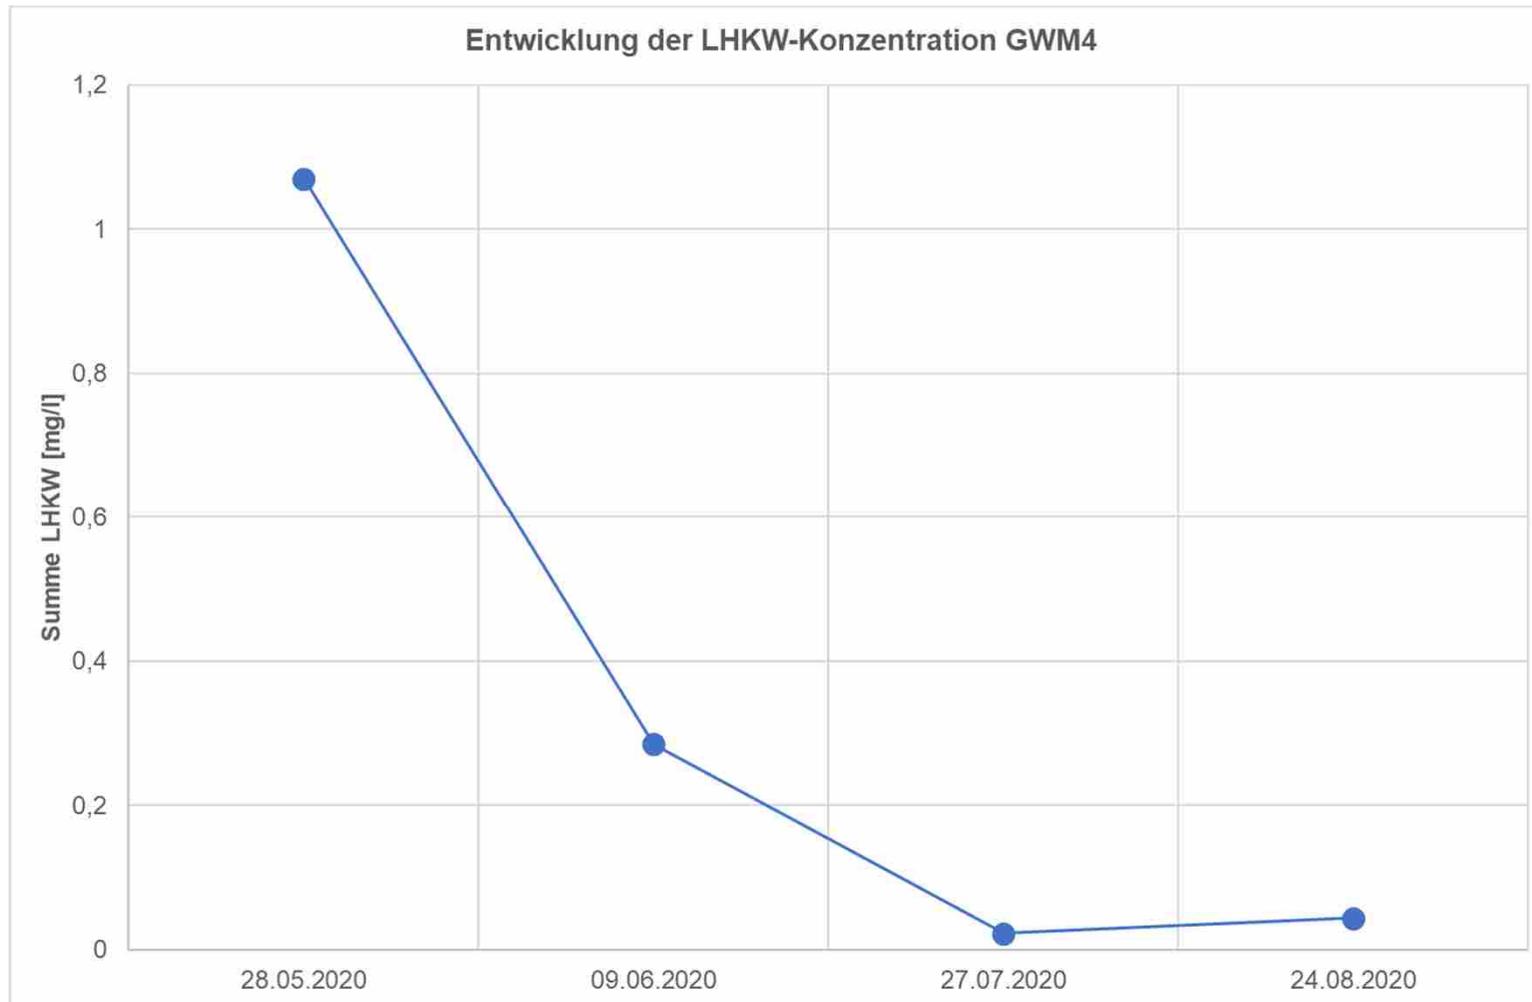
LHKW-Konzentrationsentwicklung an GWM4

- Signifikanter Rückgang der LHKW-Konzentrationen im Grundwasser.
- LHKW-Konzentration liegt auf einem niedrigen Niveau.

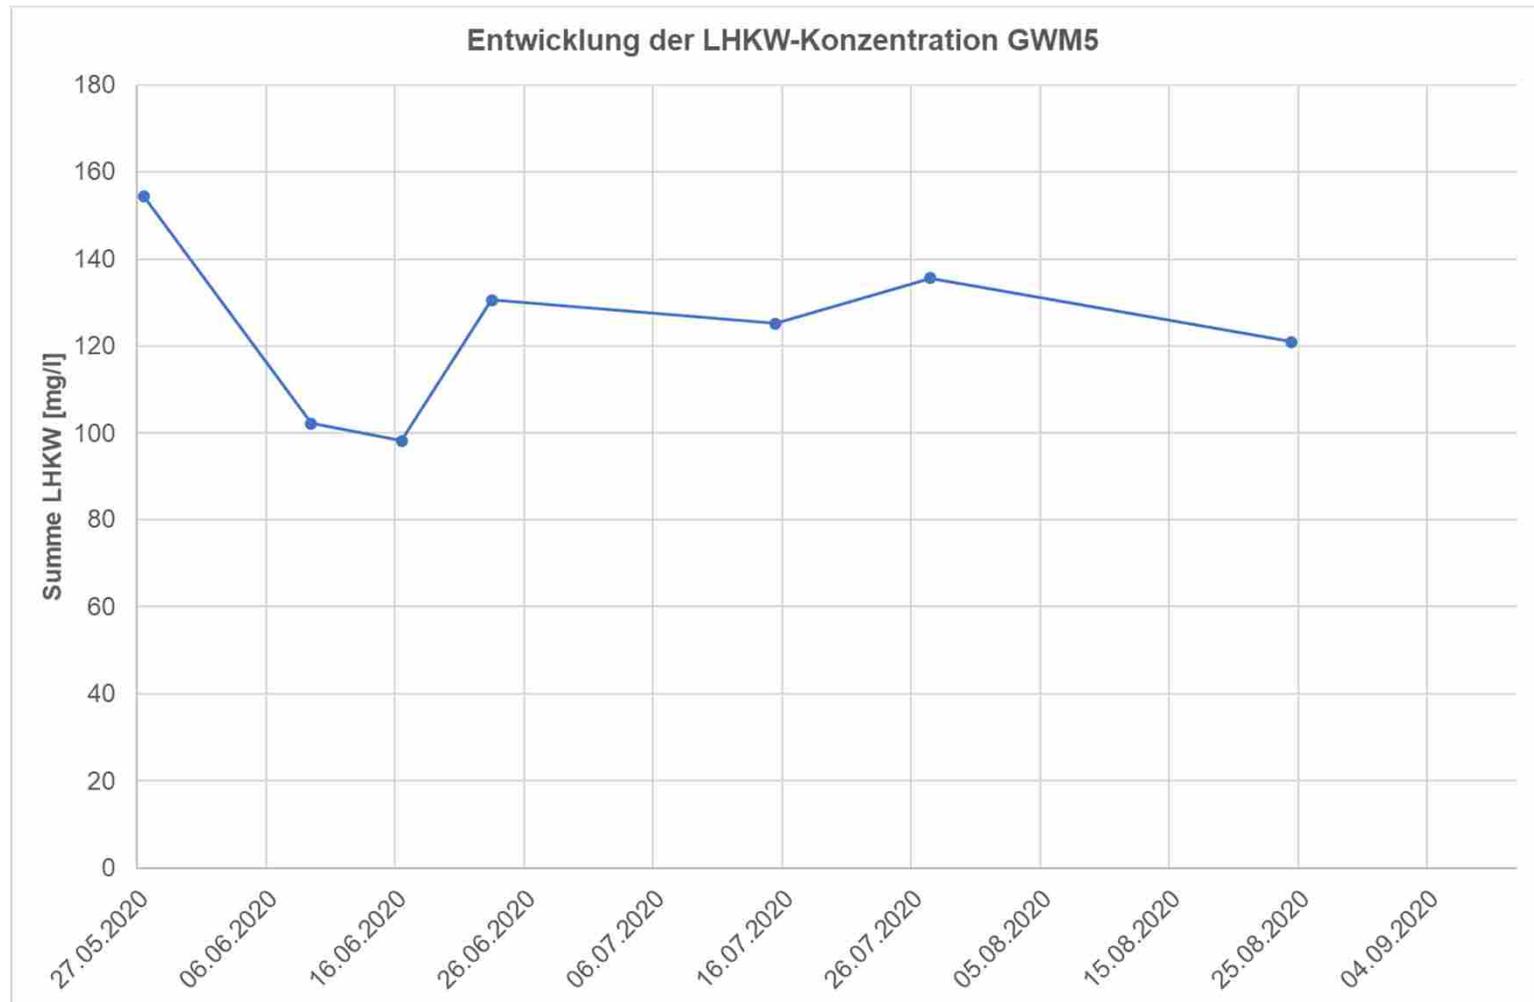
LHKW-Konzentrationsentwicklung an GWM5

- Ein Rückgang der LHKW-Konzentrationen im Grundwasser an GWM5 ist bisher nicht nachweisbar.
- Das Erreichen von Permanganatlösung am GWM5 ist aufgrund der sehr geringen Durchlässigkeitsbeiwerte im Untergrund und der erfolgten hydraulischen Sicherung der Sanierungsfläche erst im IV. Quartal denkbar.
- Das Permanganat wird auf den Fließweg im Untergrund reagieren, so dass es seine Wirksamkeit verlieren wird.
- Die Situation an der GWM5 zeigt auch, dass ein Abströmen von Grundwasser mit höheren Schwermetallkonzentrationen infolge der ISCO-Sanierung nicht erfolgt. Die Konzentrationserhöhungen an Schwermetallen sind räumlich eng begrenzt. Eine Gefährdung der Trinkwasserförderung durch die ISCO-Sanierung kann daher ausgeschlossen werden.

- Die weitere hydraulische Sanierung des Grundwassers im Bereich der GWM5 ist in Planung.

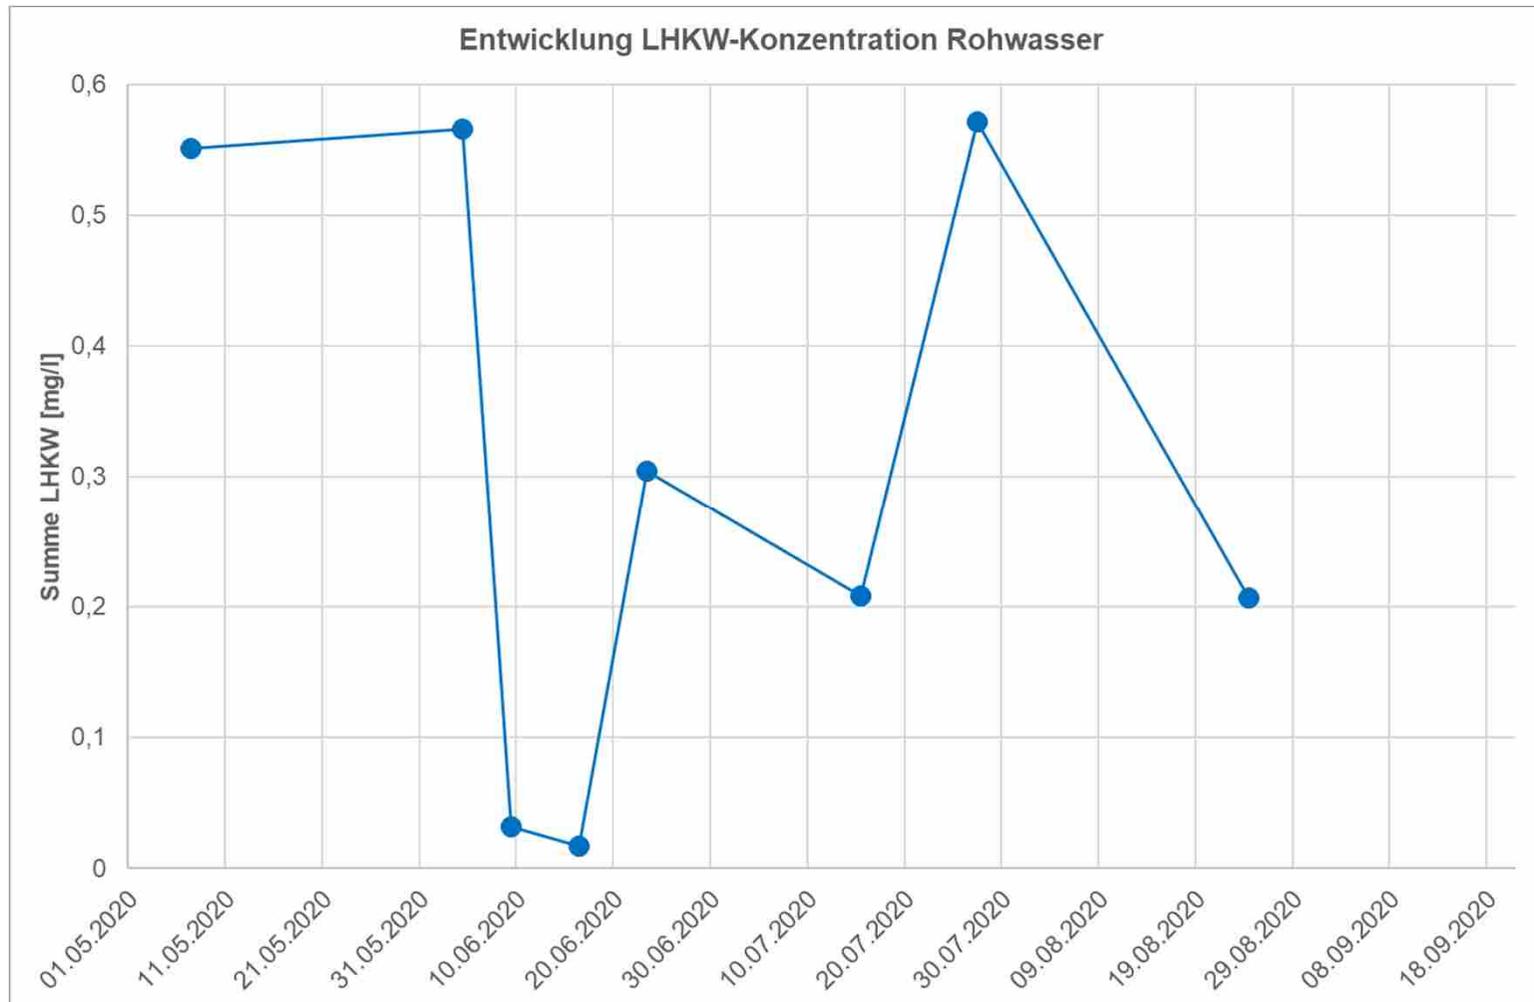
LHKW-Konzentrationsentwicklung im Rohwasser

- Im Rohwasser der Grundwassersanierungsanlage ist zu Sanierungsbeginn eine deutliche Abnahme der LHKW-Konzentrationen zu beobachten.
- Ursachen sind der Rückgang der LHKW-Konzentrationen im Aquifer und die Förderung der Permangantlösung mit dem Grundwasser, die im Rohwasser mit dem verbliebenen LHKW reagiert hat.
- Mit Umstellung der Grundwasserförderung nur noch auf die Brunnen, in denen kein Permanganat nachweisbar war, stieg die LHKW-Belastung wieder an.
- Ab dem 04.08.2020 wird nur noch die Abstomsicherung an GWM5 betrieben, die Wasserförderung in den anderen Grundwasserbrunnen ist eingestellt.
