## Sachstandsbericht Bodensanierung Eppsteiner Straße

<b>Berichtszeitraum:</b>	01.10.2014 – 31.12.2014
<b>Betriebsweise:</b>	<p>Vier Sanierungsabschnitte, von Nord nach Süd abschnittsweise zu sanieren. Sanierungsabschnitte 2 und 3 sind am höchsten kontaminiert.</p> <p>(1) Bodenluftabsaugung bis November 2014 über vier Absaugstränge mit 20 Brunnen und einer Flächendrainage, seit Dezember 2014 mit 21 Brunnen und Flächendrainage, Absaugrate: ca. 130 m<sup>3</sup>/h Bodenluft</p> <p>(2) Luft-Injektion bis November in 3 Injektionsbrunnen (I2, I3, I5), seit Dezember nur I3, Luftdurchsatz: 10 m<sup>3</sup>/h</p> <p>(3) Schicht- und Sickerwasserförderung über insgesamt 14 Brunnen bis November (siehe Anlage 1), Wasserförderung: 70 l/h bis 100l/h; seit Dezember über insgesamt 6 Brunnen, Wasserförderung ca. 30 l/h bis 50 l/h</p>
<b>Durchschnittlicher LHKW-Austrag pro Tag:</b>	<p>Durchschnittlicher LHKW-Austrag: 0,2 kg/d</p> <p>Oktober: 0,4 kg/d bei 130 mg LHKW / m<sup>3</sup></p> <p>November: 0,05 kg/d bei 30 mg LHKW / m<sup>3</sup></p> <p>Dezember: 0,1 kg/d bei 50 mg LHKW / m<sup>3</sup></p>

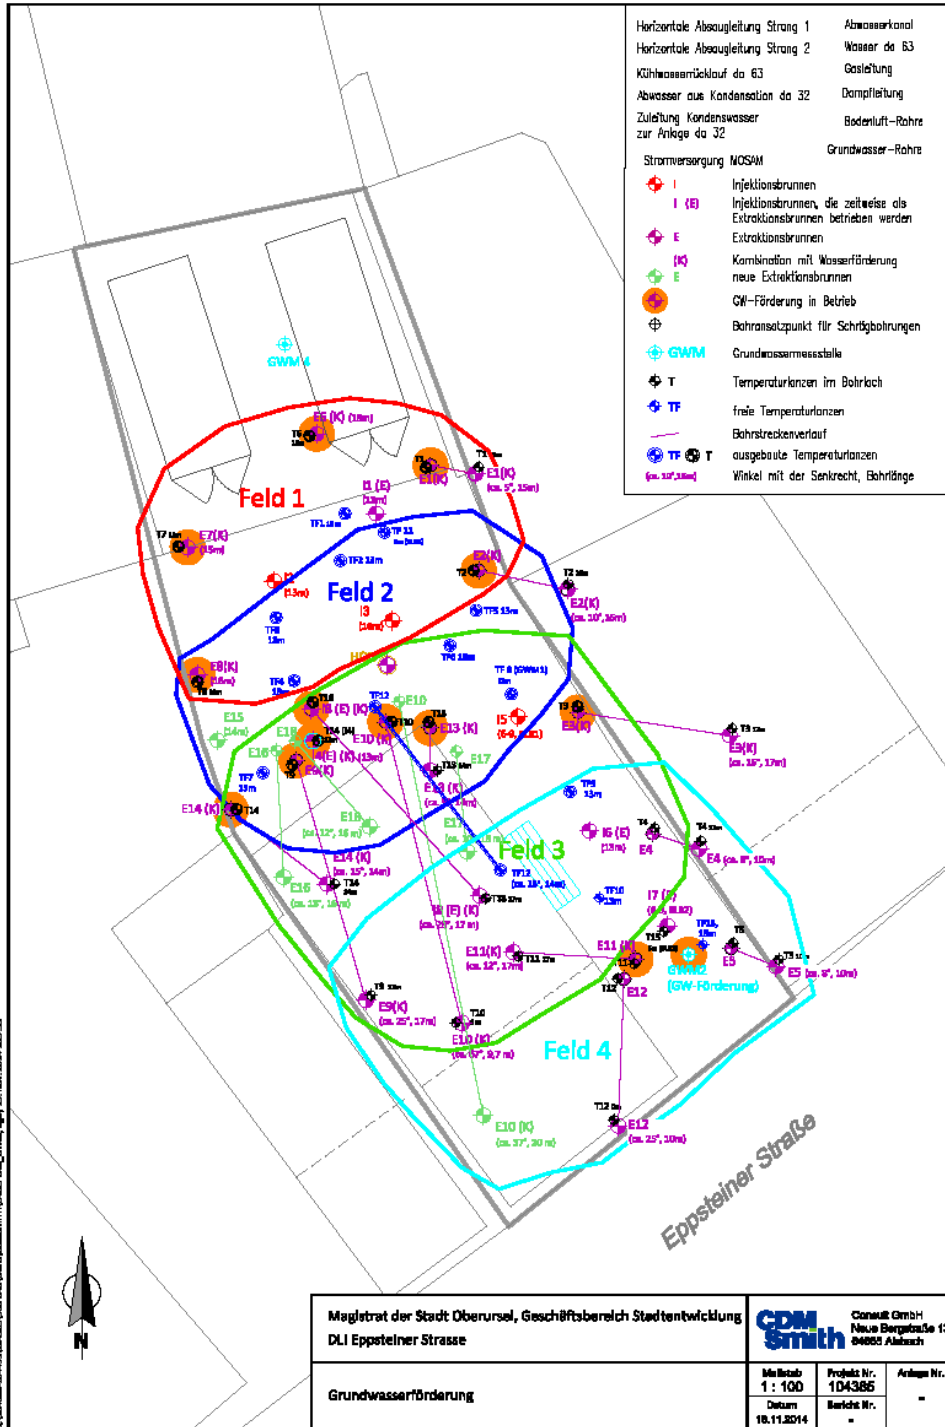
# Anlage 1

## Überblick der Brunnen mit Grundwasserförderung (orange eingefärbt) bis zum Beginn der Umbaumaßnahmen (19.11.2014)

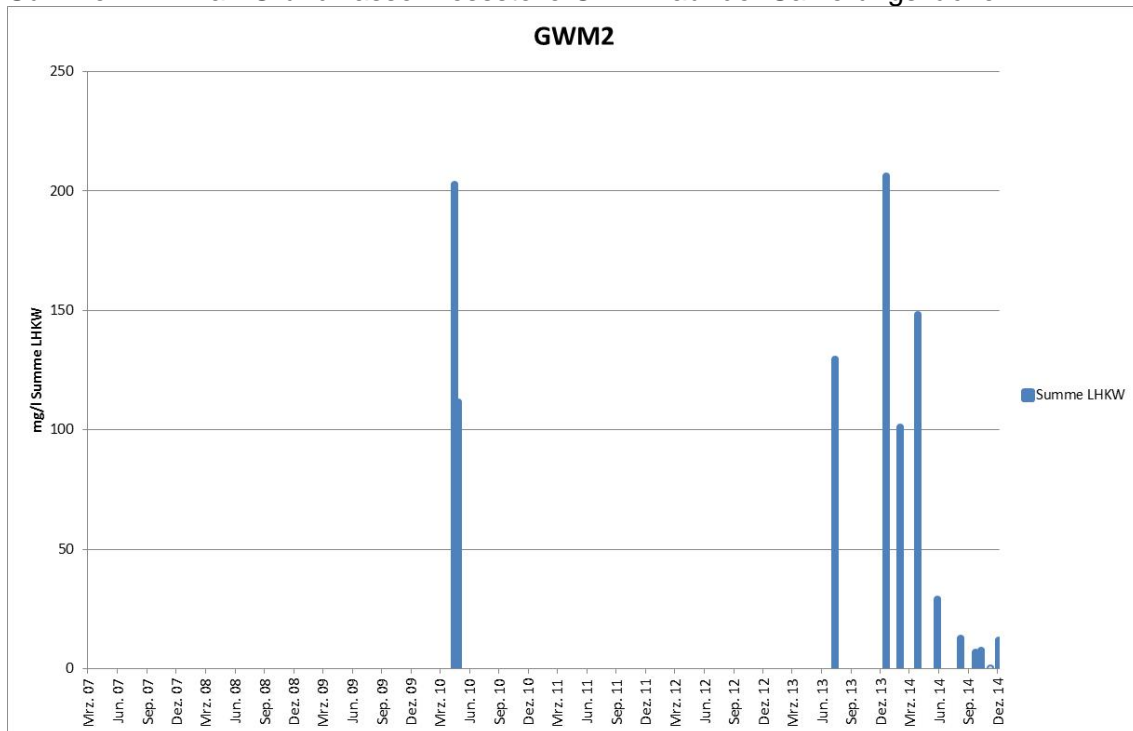
## Anlage 2

### Summe LHKW an Grundwassermessstelle GWM2 auf der Sanierungsfläche

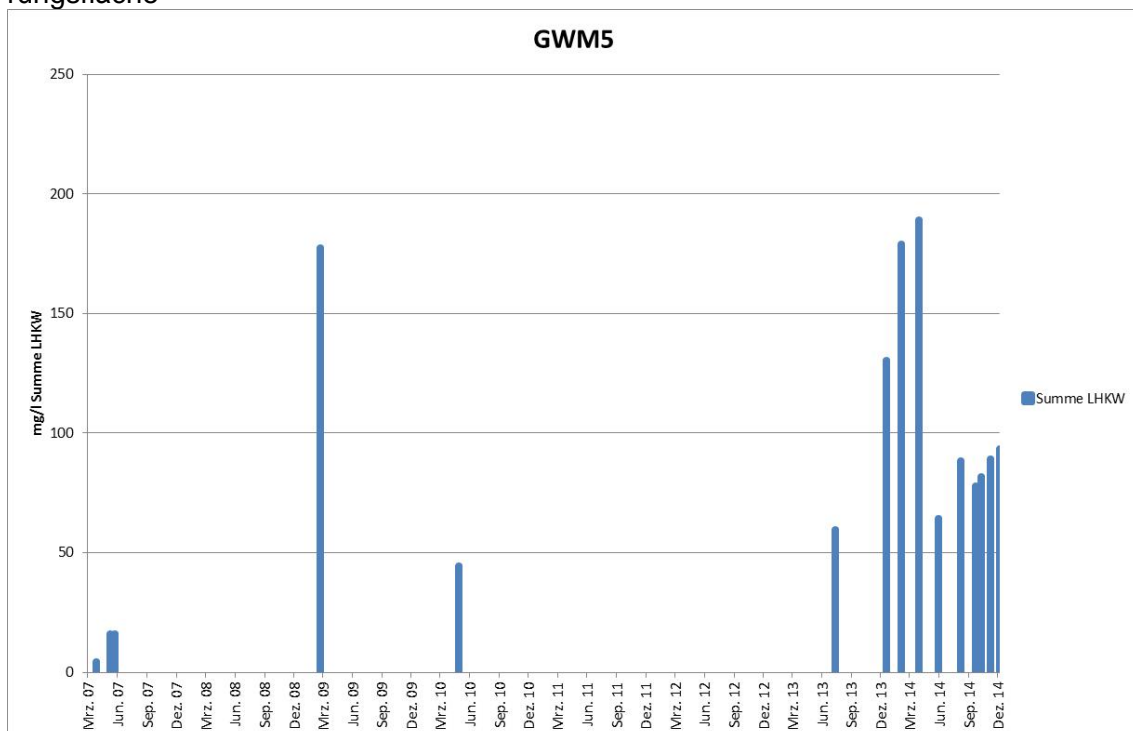
### Summe LHKW an Grundwassermessstelle GWM5 in der Eppsteiner Straße ggb. Sanierungsfläche
