Sachstandsbericht Bodensanierung Eppsteiner Straße

Berichtszeitraum:	01.07.2015 – 30.09.2015
Betriebsweise:	<p>Vier Sanierungsabschnitte (Felder 1-4), von Nord nach Süd abschnittsweise zu sanieren. Sanierungsabschnitte 2 und 3 sind am höchsten kontaminiert.</p> <p>(1) Bodenluftabsaugung (BLA) über vier Absaugstränge mit 23 Brunnen und Flächendrainage, Absaugrate: z.Zt. 110 - 130 m³/h Bodenluft.</p> <p>(2) Dampf-Luft-Injektion (DLI) ab 07.05.2015 an I2, I3, I5, seit 09.09.2015 auch I4, Luftdurchsatz: 15 - 25 m³/h.</p> <p>(3) Schicht- und Sickerwasserförderung über 17 Brunnen, ca. 110 l/h, Wasserförderung im Quartal: 230 m³.</p>
Durchschnittlicher LHKW-Austrag pro Tag:	<p>Durchschnittlicher LHKW-Austrag: 1,1 kg/d im Quartal</p> <p>Juli: 0,75 kg/d bei 285 mg LHKW/m³</p> <p>August: 0,60 kg/d bei 230 mg LHKW/m³</p> <p>September: 2,10 kg/d bei 775 mg LHKW/m³</p> <p>Aktuell (30.09.2015): 4,0 kg/d bei 1.700 mg LHKW/m³</p>
Ausgetragene Menge LHKW im Zeitraum:	111,8 kg

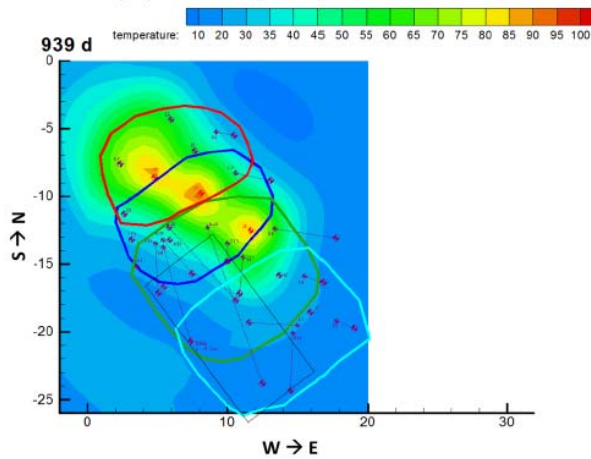
DLI Feld 1-3: I2, I3, I5 13.08.15, 939 d, 8 m u. GOK

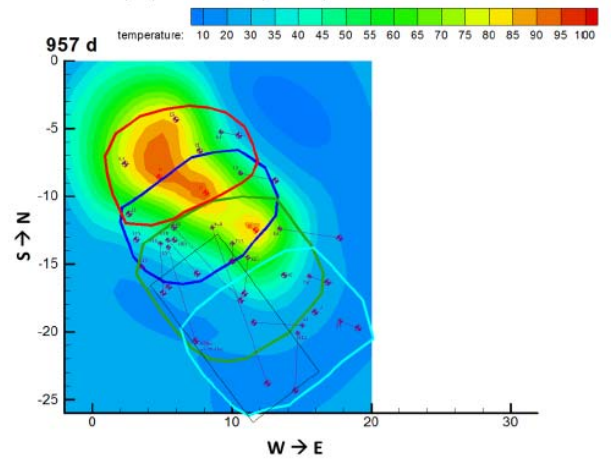
DLI Feld 1-3: I2, I3, I5 31.08.15, 957 d, 8 m u. GOK

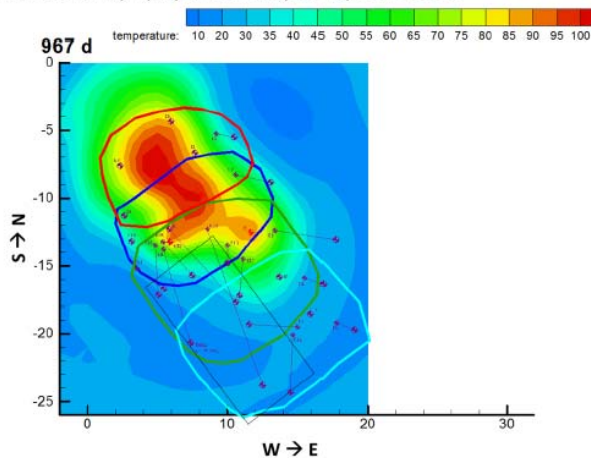
DLI Feld 1-3: I2, I3, I4, I5 10.09.15, 967 d, 8 m u. GOK

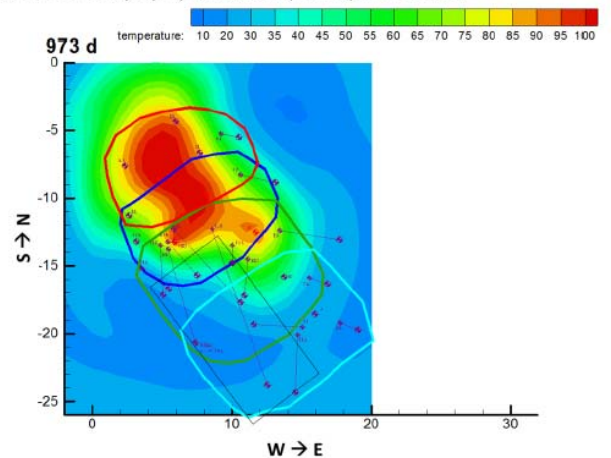
DLI Feld 1-3: I2, I3, I4, I5 16.09.15, 973 d, 8 m u. GOK
