7 ANLAGENUMBAUARBEITEN

8 ZUSAMMENFASSENDE BEWERTUNG DER UNTERSUCHUNGSERGEBNISSE

CDM Smith Consult GmbH
2015-04-28

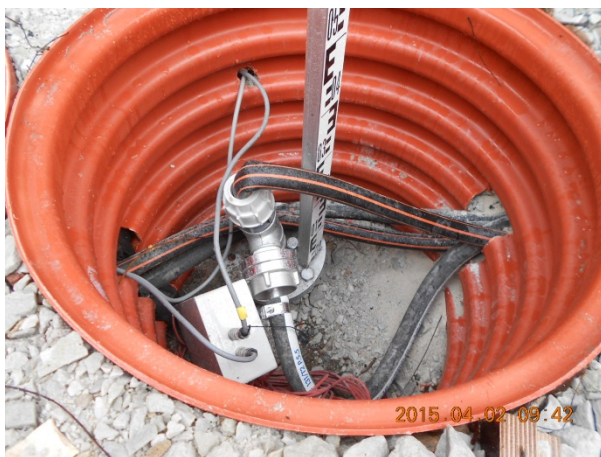
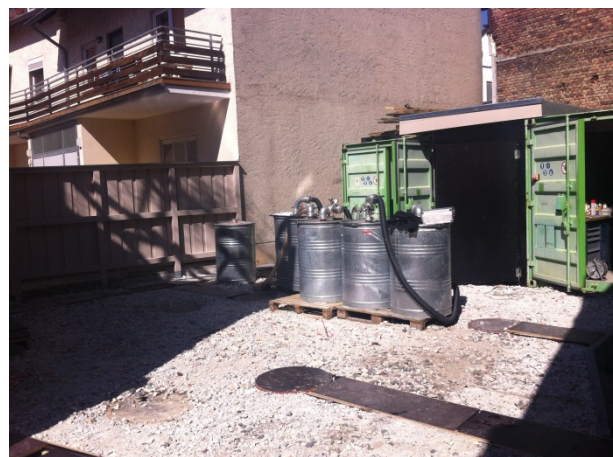
Abbildung 4: Brunnenkopf (I), Zustand Sanierungsfläche mit den unterflur verlegten Leitungen, neuem Sichtschutzzaun und Schallschutzmaßnahmen / Containern

Im Nachgang der Bohrarbeiten auf dem Grundstück Eppsteiner Straße erfolgte der Anschluss der neu errichteten Brunnen an die Sanierungsanlage. Hierzu wurden von VEGAS Brunnenköpfe auf die neu erstellten Brunnen montiert und an die Sanierungsanlage angeschlossen. Alle Rohrleitungen wurden in unterflurigen Kanälen verlegt. Anschließend wurde die Fläche auf ein einheitliches Niveau aufgeschottert. Die Anlagenkomponenten in den Kanälen sind so vor Witterungseinflüssen geschützt und die Fläche besser begehbar. Die im Zuge der Bohrarbeiten in die Bohrlöcher eingestellten Temperaturmesslanzen wurden von VEGAS mit Messfühlern ausgestattet und an das Temperatur-Messsystem angeschlossen.

Zum Nachbargrundstück wurde ein Sichtschutzzaun aus Holz installiert. Zwischen den beiden Anlagencontainern der Sanierungsanlage wurde ein neues Dach errichtet und der Zwischenraum mit einer Zugangstür versehen. Diese Maßnahmen dienen der Reduzierung der Lärmemissionen für das Umfeld.
