## Sachstandsbericht Bodensanierung Eppsteiner Straße

Berichtszeitraum:	01.10.2017 – 31.12.2017
Betriebsweise:	Vier Sanierungsabschnitte (Felder 1-4), von Nord nach Süd abschnittweise zu sanieren. Sanierungsabschnitte 2 und 3 waren am höchsten kontaminiert. (1) Bodenluftabsaugung (BLA) über vier Absaugstränge mit 23 Brunnen und Flächendrainage, Absaugrate: z.Zt. 150 - 160 m³/h Bodenluft, Drainage 30 m³/h. (2) Dampf-Luft-Injektion (DLI) ab 07.05.2015 an I2, I3, I5; seit 09.09.2015: I4; seit 16.02.2016: I2, I3, I4, I5 und I8; seit 7.12.2016: I6, I7; seit 18.01.2017: Einstellung DLI an I2 (Feld1); Luftdurchsatz: 15 - 25 m³/h. (3) Schicht- und Sickerwasserförderung über 17 Brunnen, im Dezember: rund 276 l/h, ca. 7 l/h Kondensat aus Bodenluft, Wasserförderung im Quartal: 636 m³.
<b>Durchschnittlicher LHKW-Austrag</b>	Durchschnittlicher LHKW-Austrag: 0,45 kg/d im Quartal
pro Tag:	Oktober: 0,5 kg/d bei 113 mg LHKW/m³
	November: 0,5 kg/d bei 154 mg LHKW/m³

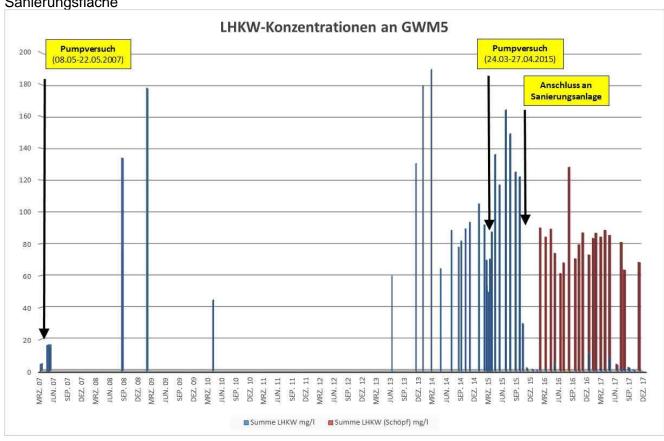
## Anlage 1

Summe LHKW an Grundwassermessstelle GWM5 in der Eppsteiner Straße gegenüber Sanierungsfläche

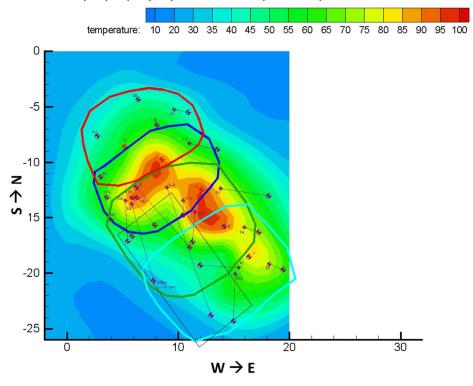
DLI Feld 3: I3, I4, I5, I6, I7, I8 01.10.17, 1719 d, 4 m u. GOK

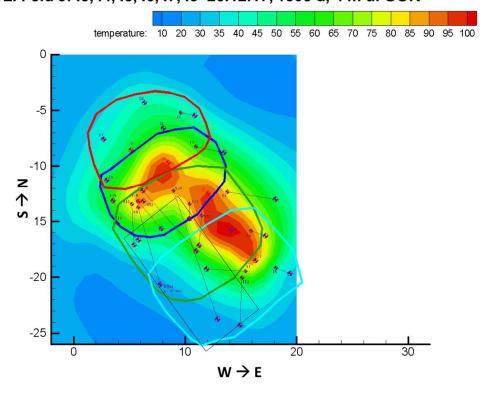
DLI Feld 3: I3, I4, I5, I6, I7, I8 26.12.17, 1805 d, 4 m u. GOK

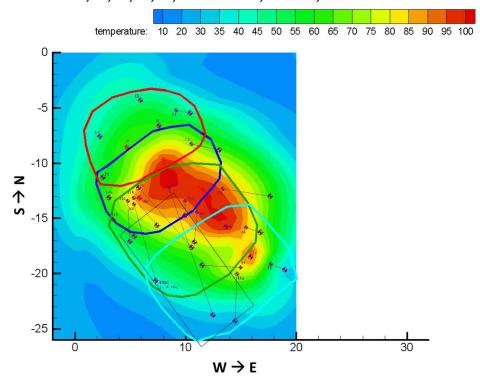
DLI Feld 3: I3, I4, I5, I6, I7, I8 01.10.17, 1719 d, 8 m u. GOK

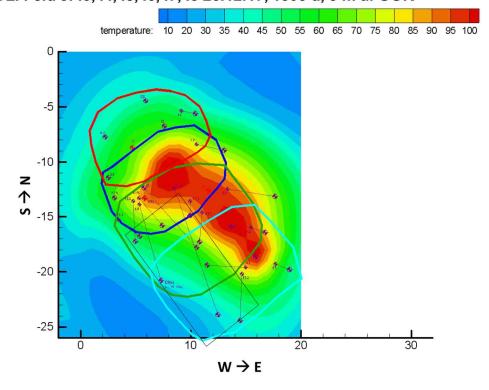
DLI Feld 3: I3, I4, I5, I6, I7, I8 26.12.17, 1805 d, 8 m u. GOK

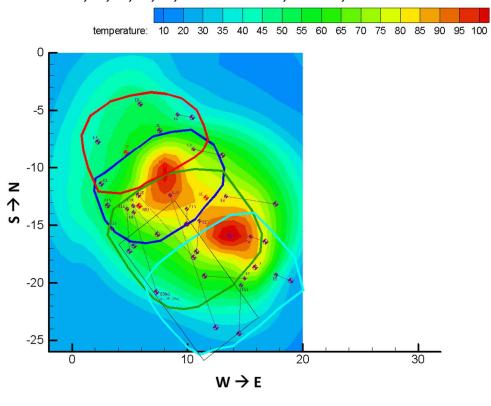
DLI Feld 3: I3, I4, I5, I6, I7, I8 01.10.17, 1719 d, 12 m u. GOK

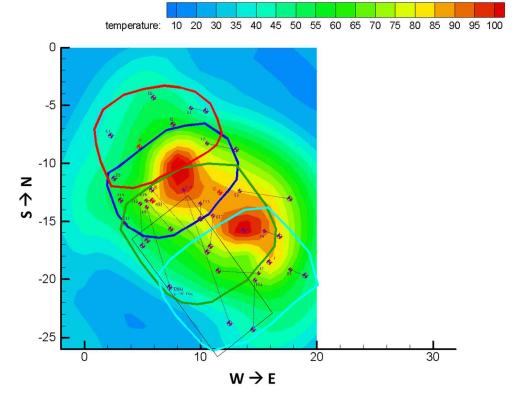
DLI Feld 3: I3, I4, I5, I6, I7, I8 26.12.17, 1805 d, 12 m u. GOK

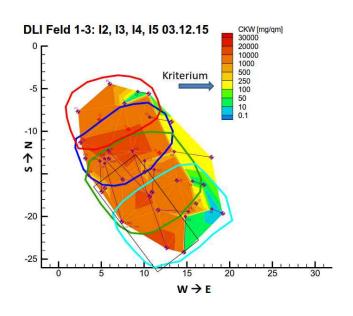
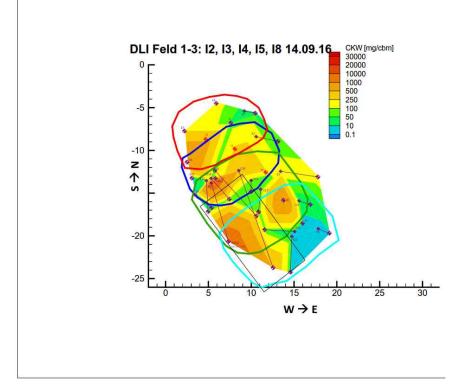
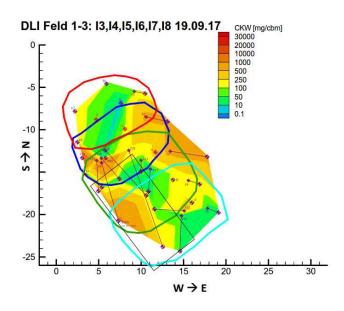
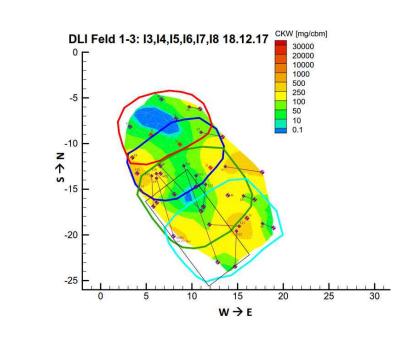
Anlage 3
Entwicklung der LHKW-Gehalte der Bodenluftbrunnen im Sanierungsbereich:

Abschaltkriterium: 127 mg/m³ (gelbe Farbskala)
