Dipl.-Geogr. Gabriele Meise-Goll
Abteilung Wasser und Umwelt
der HPC AG in Kriftel/Ts.

Sanierungsgrundstück Eppsteiner Straße 13

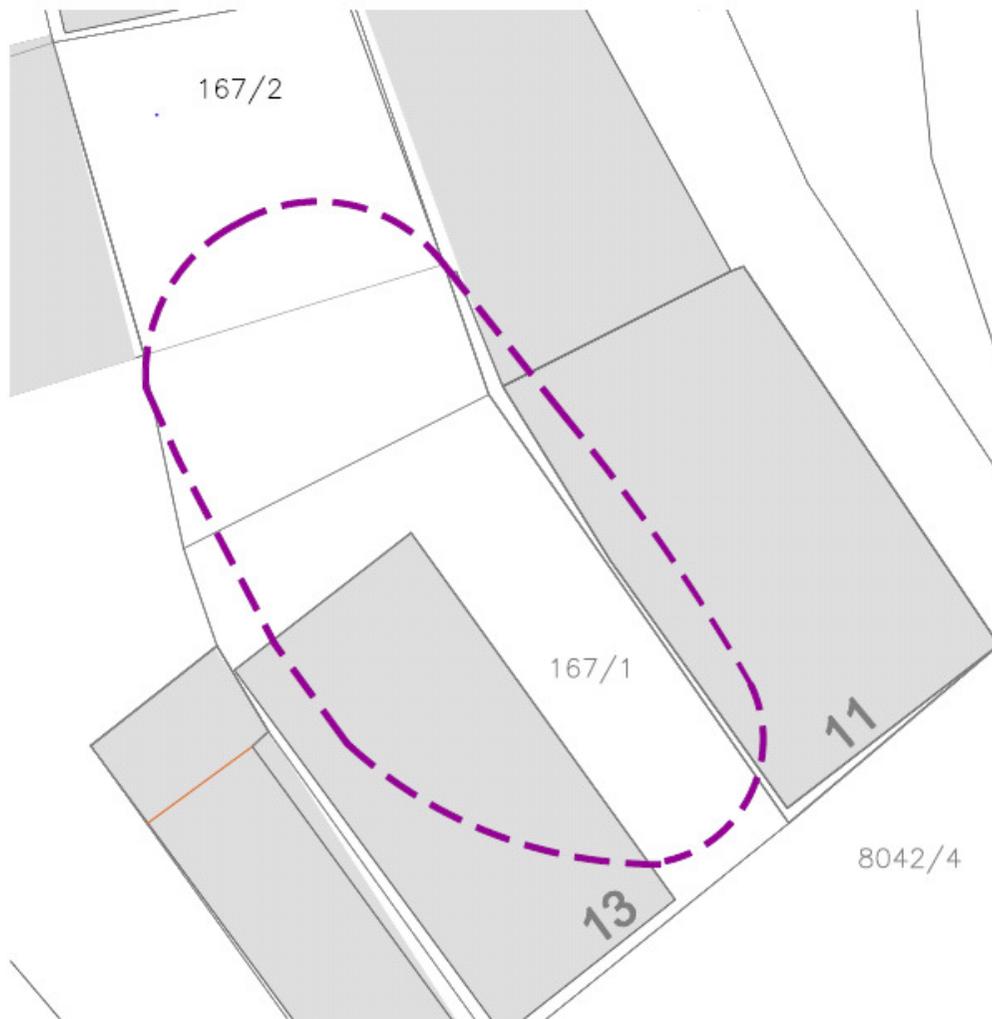
Schadensherd

Schadensquelle

Schadenszentrum

**Massive
Kontamination mit
LHKW**

Andere Schadstoffe
auch vorhanden, aber
untergeordnet

Sanierung erforderlich

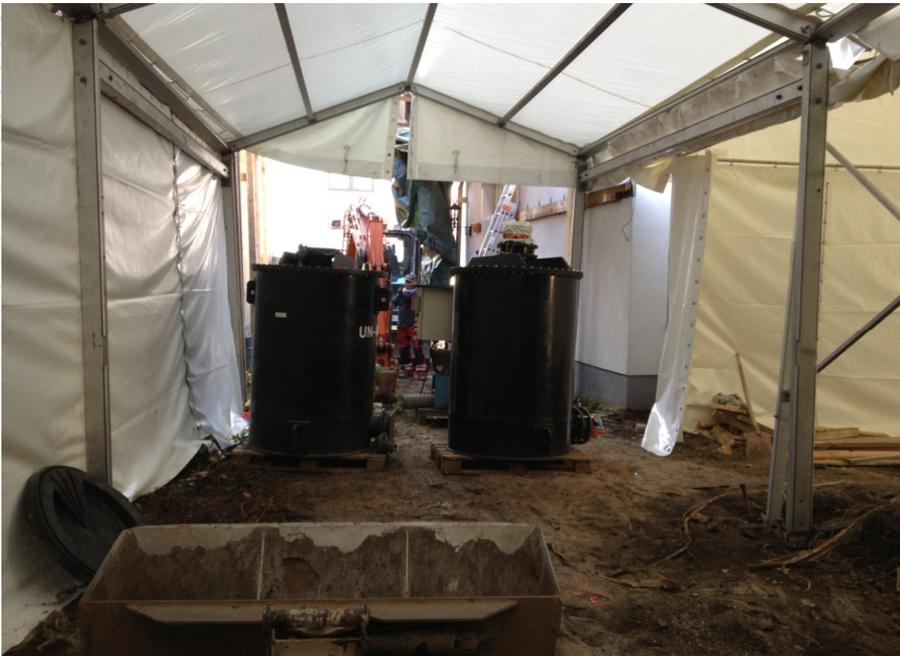
Einhausung des Absaugbereiches

LHKW-Werte
 $\leq 0,5 \text{ mg/m}^3$
(= $500 \text{ }\mu\text{g/m}^3$)

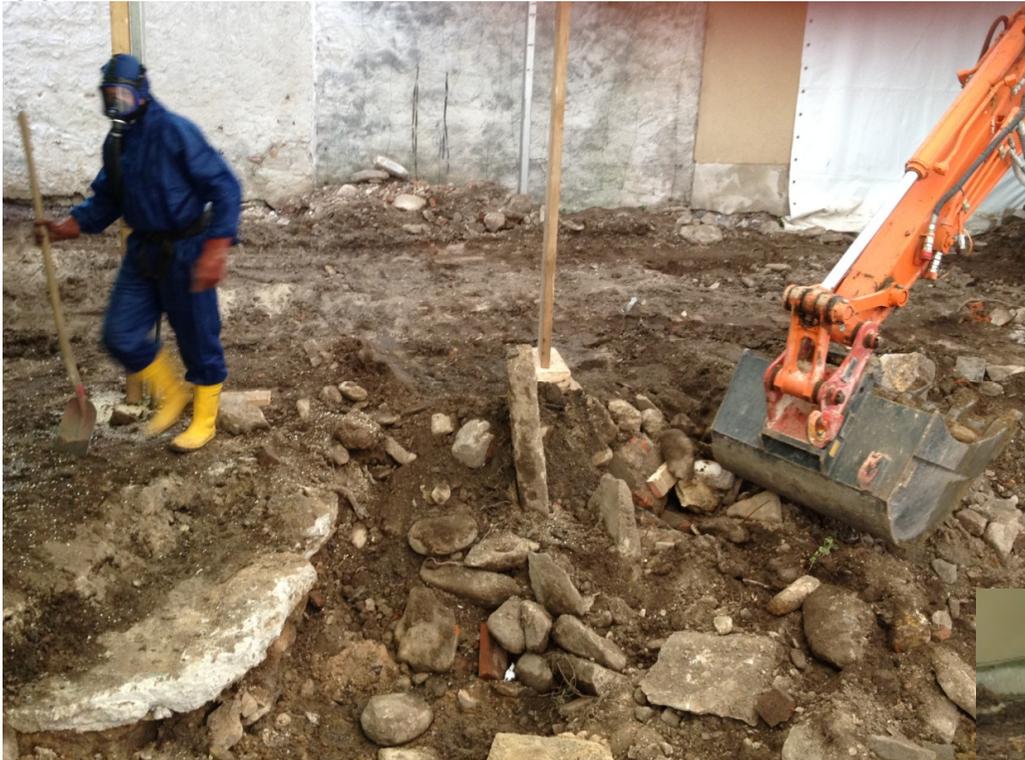
Bauarbeiten, ehem.
Bodenplatte Gebäude

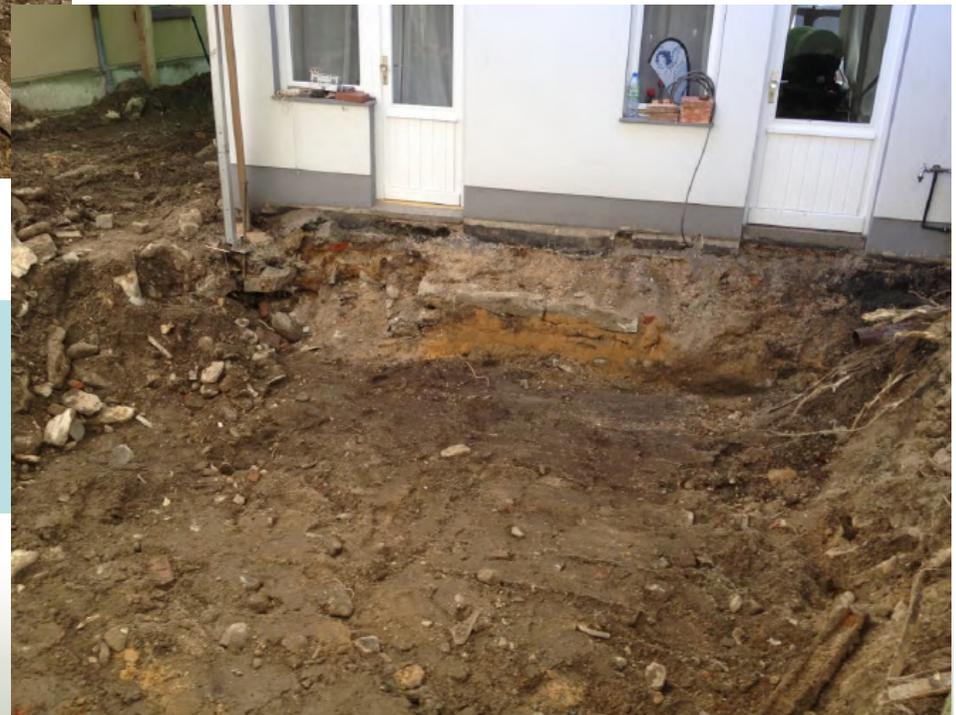
Aushubsohle im Bereich
des ehemaligen
Unterstandes

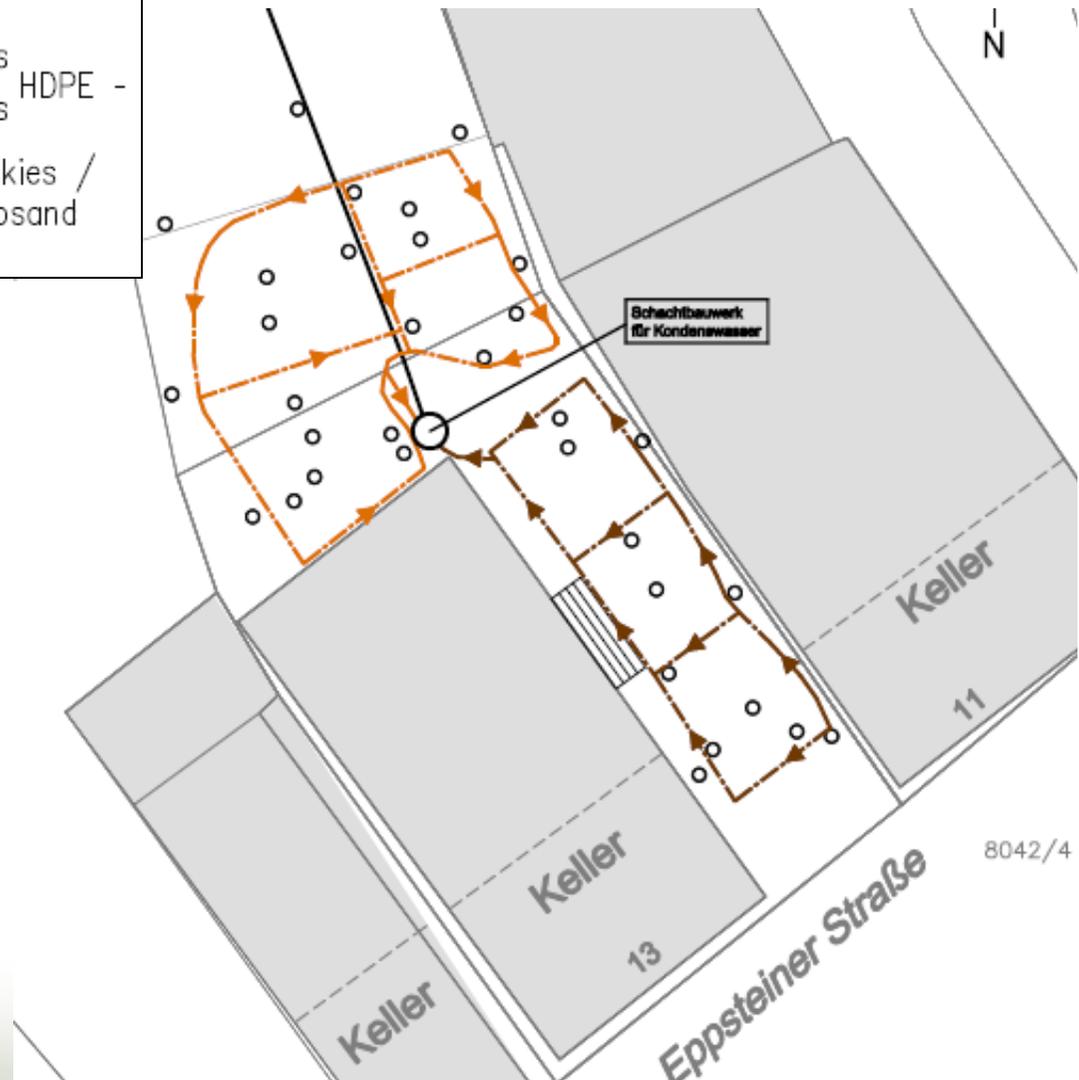
Bau einer Drainage für die horizontale Absaugung

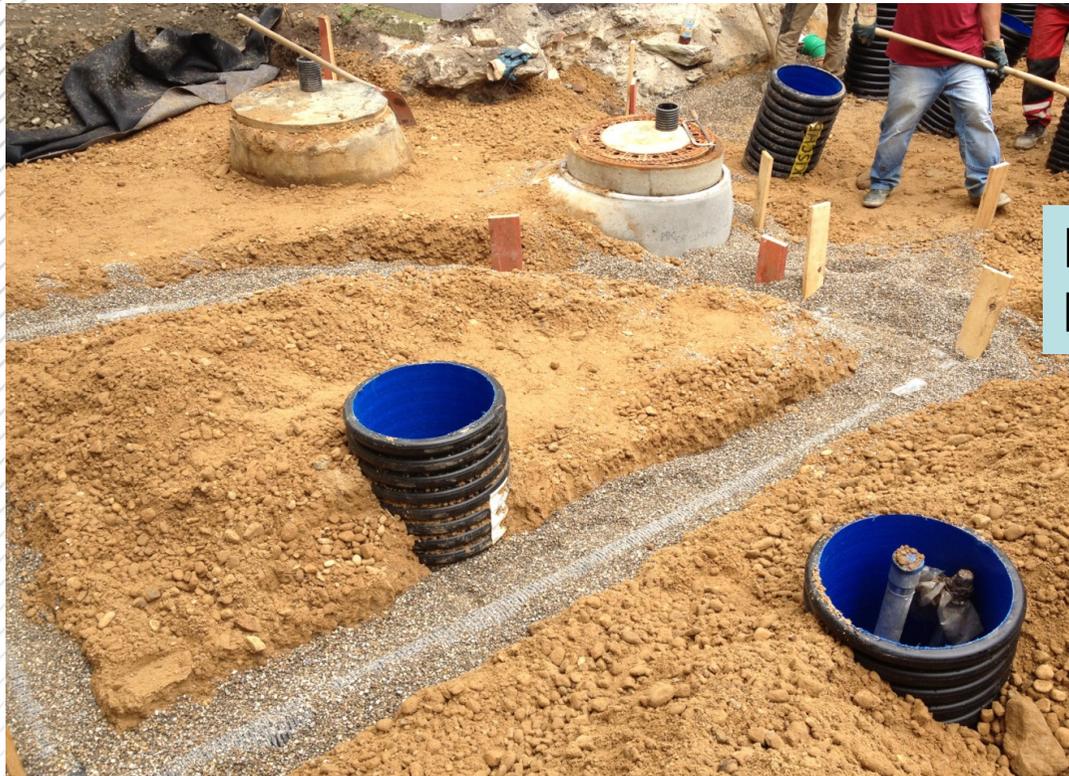
Drainage und Schutzrohre für Bohrungen

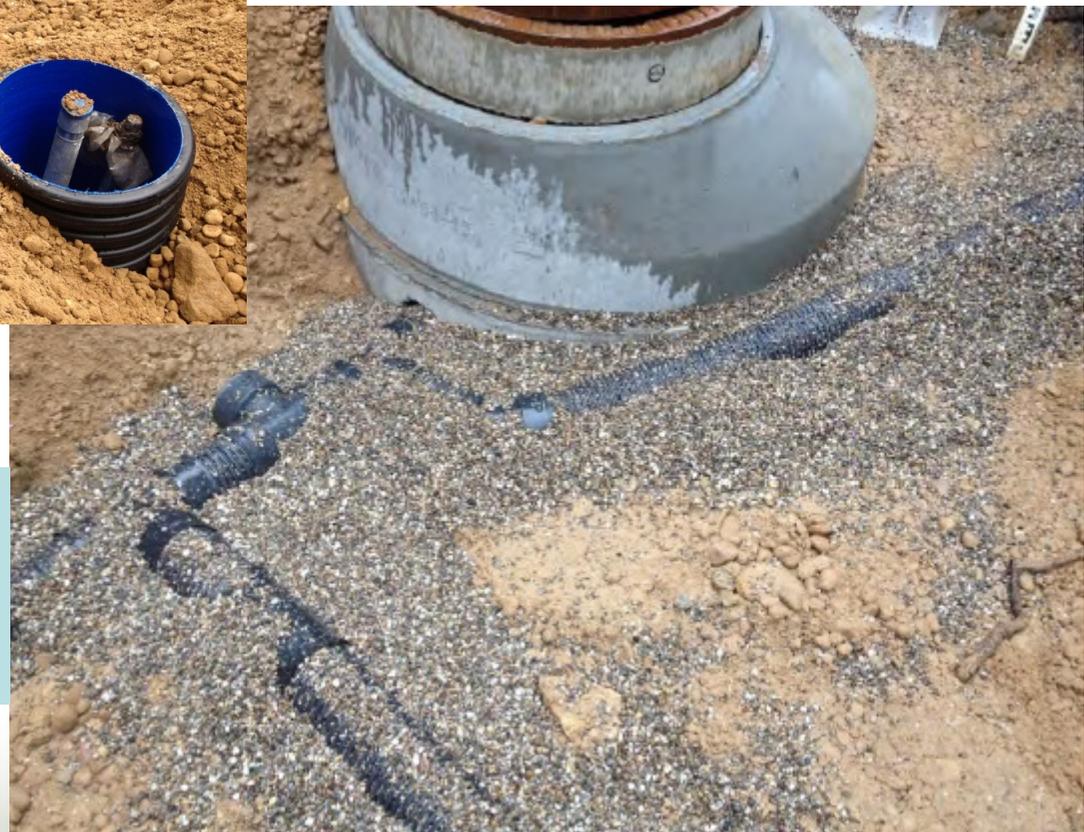
Anschluss Drainage an Schachtbauwerk zur Absaugung

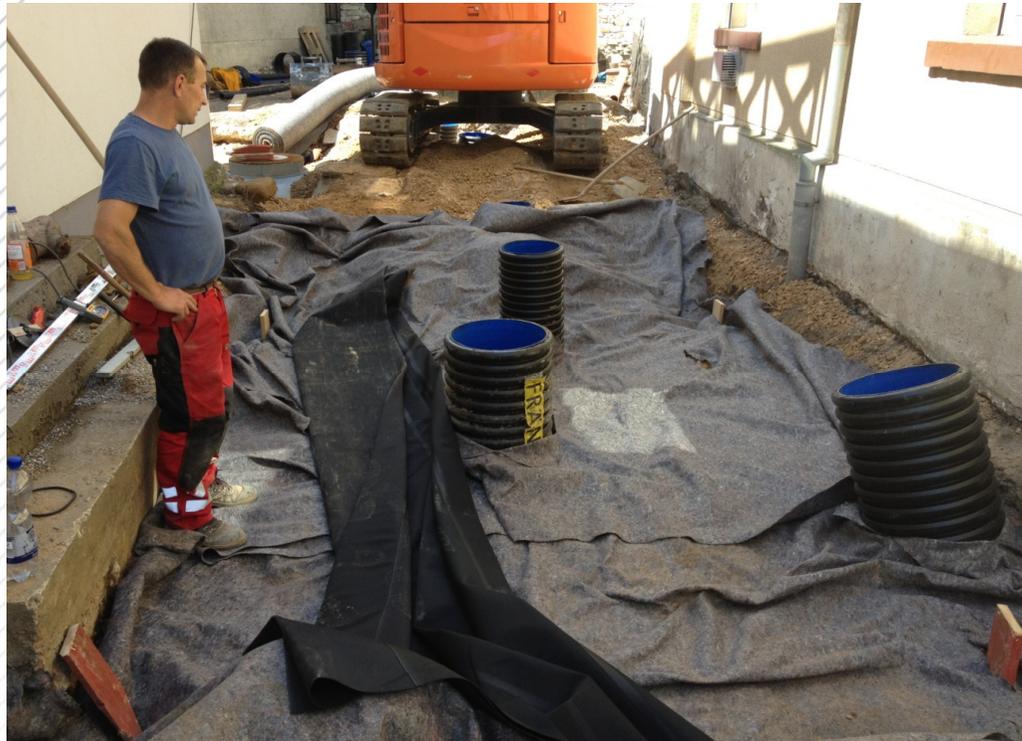
Oberflächenabdichtung

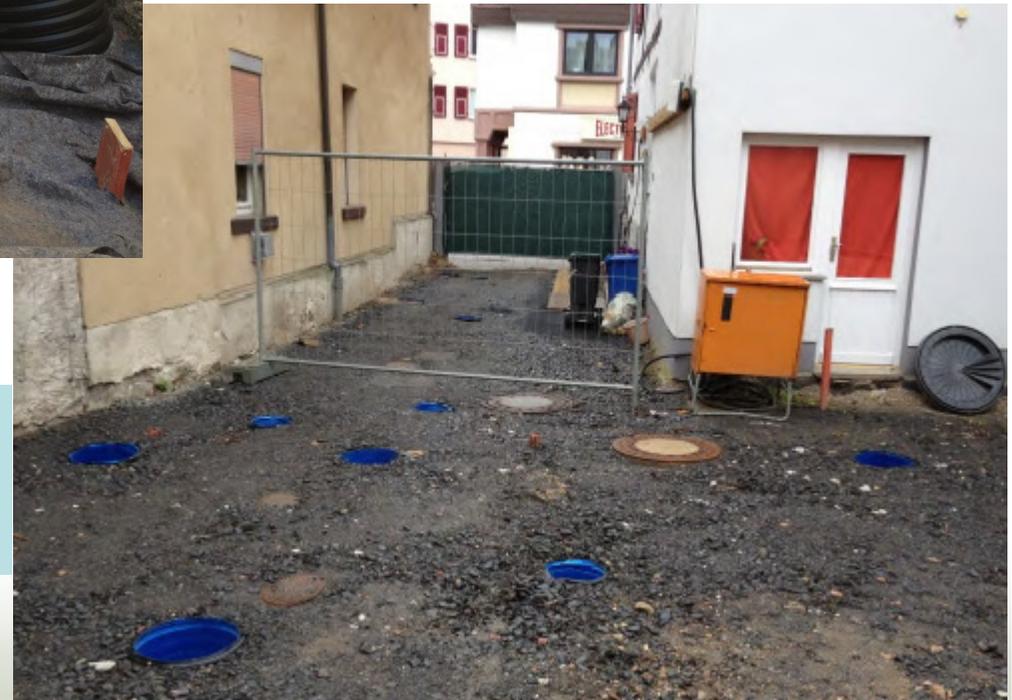
Ende der Bauarbeiten,
anschließend Bohrungen

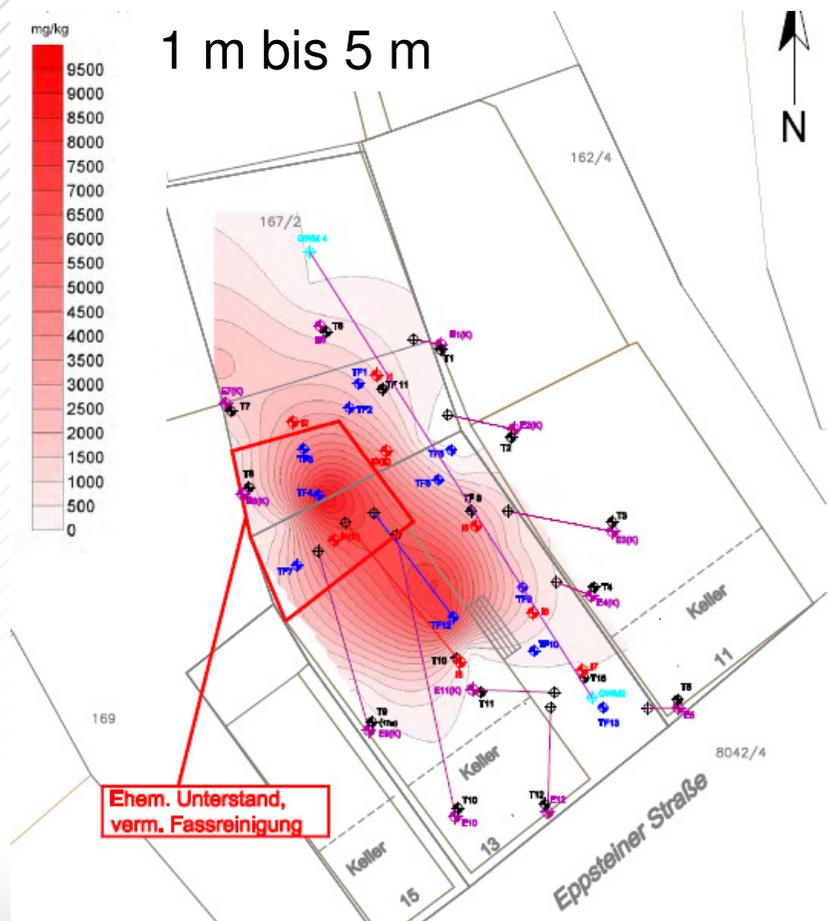
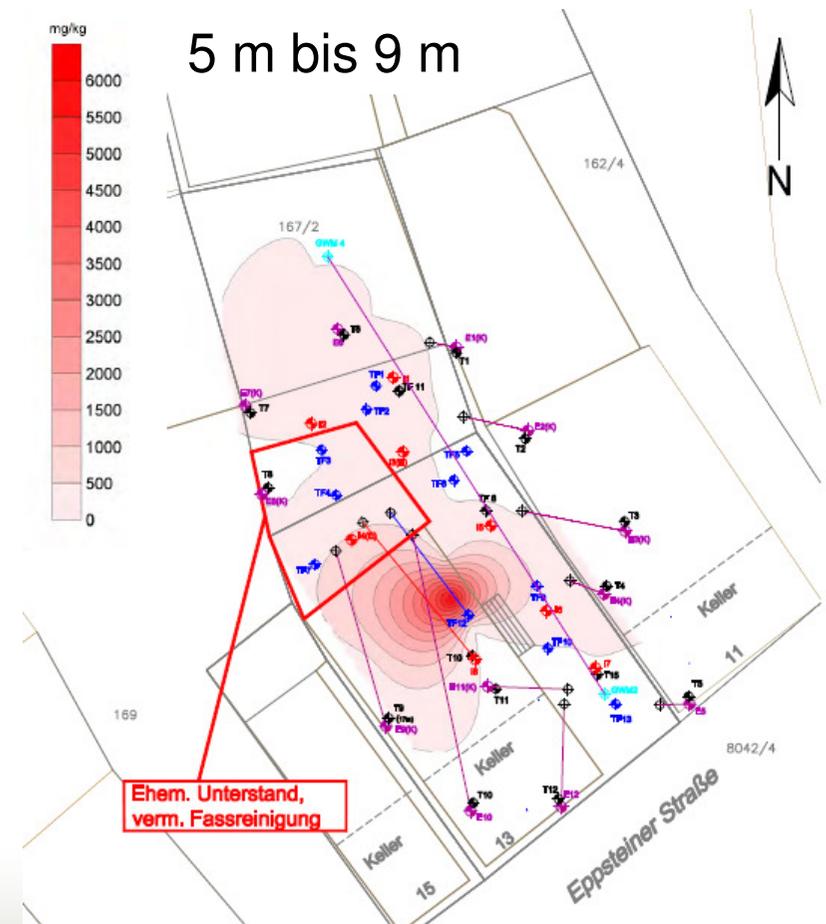
LHKW

Im Boden großflächig und in hohen Konzentrationen

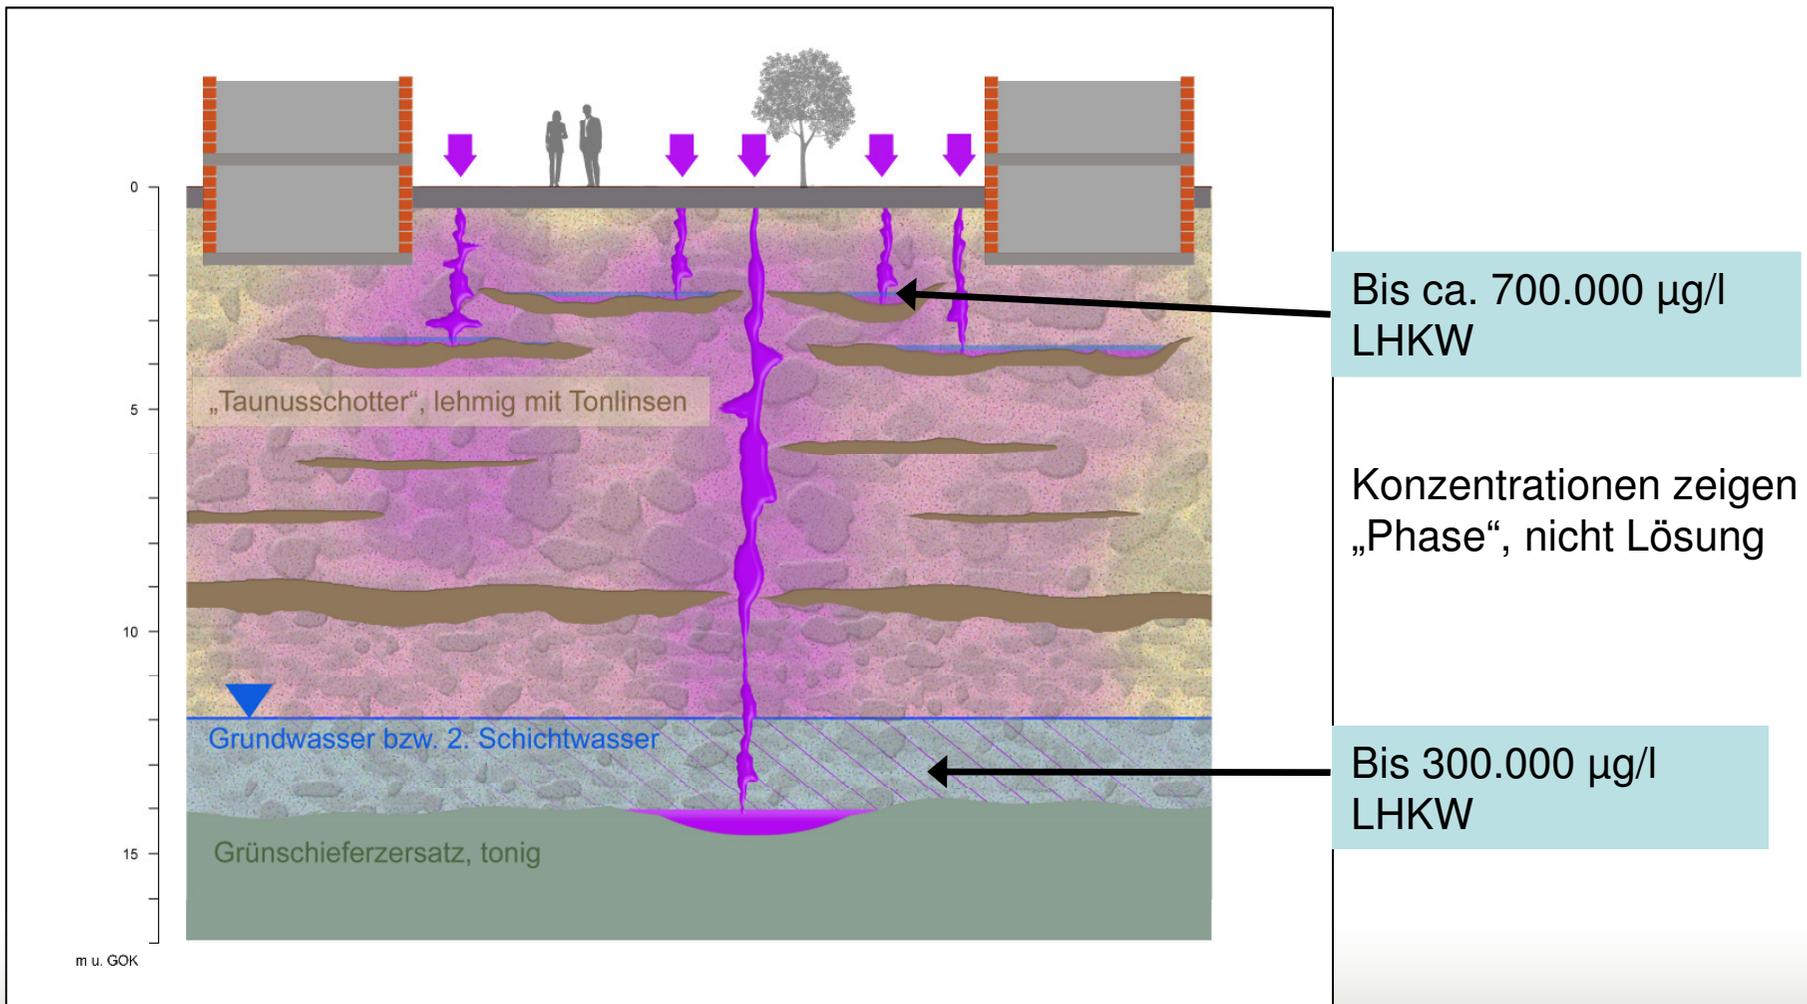
LHKW

Auch im Wasser großflächig und in hohen Konzentrationen
