Nahmobilitäts-Check Oberursel

Stadtspaziergang am 09. November 2019

Protokoll

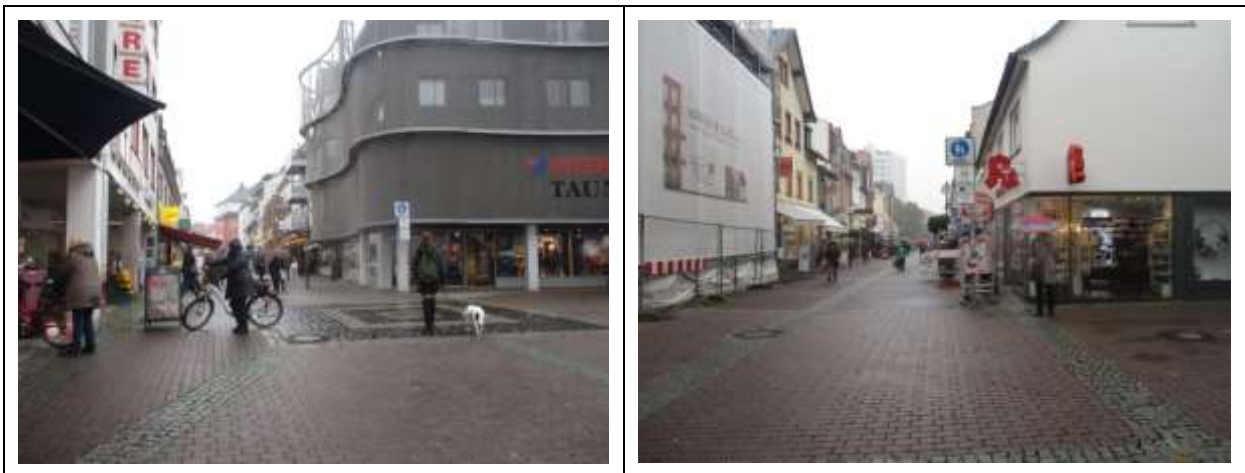
Haltepunkt Nr.1: Vorstadt / Fußgängerzone

Die Vorstadt ist die zentrale Fußgängerachse in Oberursel. Diese verläuft vom Bahnhof kommend über die Adenauerallee bis zur Ackergasse. Die Oberflächengestaltung wirkt „ein wenig in die Jahre gekommen“, teilweise ist das Pflaster uneben. Dies führt zu Beschwerden von älteren Menschen bzw. von mobilitätseingeschränkten Personen (z. B. mit Rollator). Das Radfahren in der Fußgängerzone ist in der Vorstadt in den verkehrsschwachen Zeiten (von 20.00 - 9.00 Uhr), in der Kumeliusstraße ganzjährig erlaubt. Von Radfahrenden wird eine ganzjährige Freigabe der Fußgängerzone gewünscht.

- Die Zeitangabe auf den Zusatzschildern zur Nutzung der Fußgängerzone durch Radfahrende ist zu klein, kaum lesbar.
- Zu viel Autoverkehr in der Fußgängerzone (Anwohner).
- Kontrollen sind zu offensichtlich, Mitarbeitende des Ordnungsamtes sind schon von weitem zu sehen, Radfahrende steigen dann einfach vorher ab.
- Fußgängerzone für Radverkehr freigeben macht wenig Sinn, da es immer Rüpel geben wird, man kann auch um die Fußgängerzone herumfahren.
- Blinde Personen können sich auf Grund des Pflasters schlecht orientieren.

- Fußgängerzone für Radfahrende ganztägig freigeben (evtl. versuchsweise für ein halbes Jahr), sofern sie sich diszipliniert verhalten und nicht rücksichtslos rasen, könnte der Verkehrsversuch auch dauerhaft beibehalten werden.
- Bänke und Blumenkästen als „Hindernisse“ aufstellen, damit Radfahrende keine freie Fahrt haben.

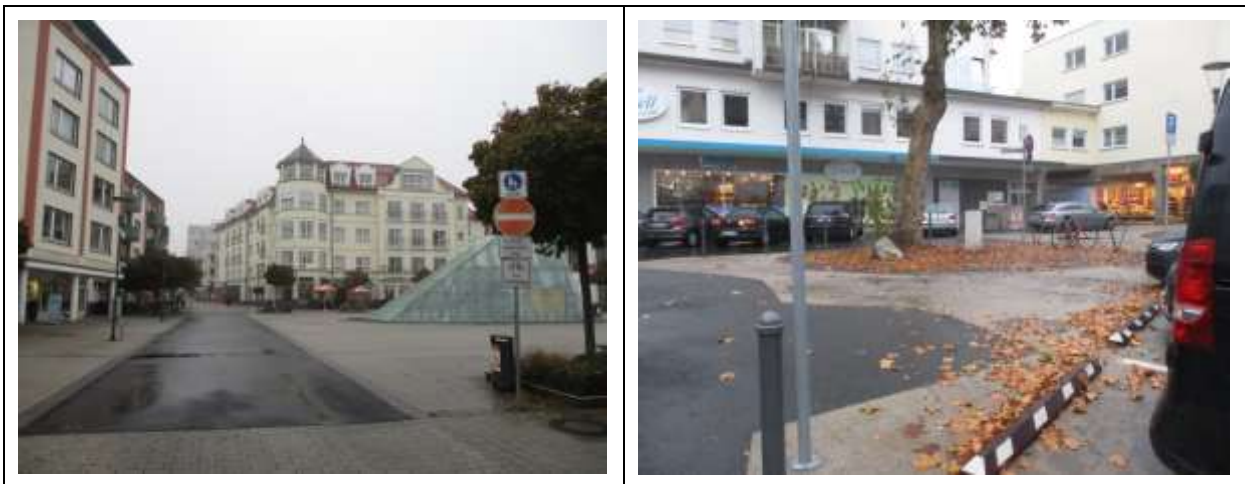
Haltepunkt Nr.2: Epinayplatz / Chopinplatz

Der Epinayplatz (benannt nach der Partnerstadt Epinay-sur-Seine/ Frankreich) ist ein städtischer Platz mit Aufenthaltsqualität. Unter dem Platz ist eine Tiefgarage, die Pyramide aus Glas überspannt Treppenhaus und Fahrstuhl zur Tiefgarage. Für den Autoverkehr ist der Platz gesperrt, für den Radverkehr ist der Platz freigegeben, der Linienbusverkehr verläuft von der Henchenstraße kommend über den Platz und weiter in die Straße Holzweg (in beide Richtungen über den Platz). In der Kumeliusstraße ist Gehweg/ Radverkehr frei angeordnet.

Der Chopinplatz ist als solcher nicht zu erkennen, fehlende Gestaltung und Aufenthaltsqualität.

- Die Busse fahren regelmäßig zu schnell (halten sich nicht an die Schrittgeschwindigkeit).
- Kritisiert wird das Verhalten von Autofahrenden, die mit dem Auto direkt bis zum Bankautomaten fahren (Deutsche Bank in der Fußgängerzone Kumeliusstraße) („es wird bis in den EC-Automaten gefahren“).
- Bemängelt wird die fehlende Aufenthaltsqualität des Epinayplatzes: die Bäume sind zu klein, spenden keinen Schatten im Sommer.
- Es fehlen Bänke in der Mitte des Platzes. Angeregt wird die Einrichtung von mobilen Bänken, um an Tagen des Wochenmarktes die Fläche frei zu halten.
- Die Orientierung für Blinde ist schwer wegen der großen, freien Fläche und keinerlei klarer Linien, denen man folgen kann (Blindenleitsystem).

- Bemängelt wird die fehlende Aufenthaltsqualität des Chopinplatzes, er ist nicht als Platz erkennbar. Es gibt Planungen zur Neugestaltung des Platzes: die Einfahrt für die Tiefgarage wird verlegt, das Denkmal wird wieder aufgestellt.
- Die Ersatzhaltestelle wird bemängelt: die Rampe zur Niveaugleichheit (Barrierefreiheit) ist nicht optimal gestaltet, im Übrigen kaputt.

- Vorschläge zur Verbesserung der Aufenthaltsqualität des Epinayplatzes:
 - Mehr Bänke,
 - Spuren zum Nachlaufen für Kinder
 - Kinderspielgeräte („Federwippen“)
 - überdachte Fahrradabstellanlagen
 - Blumenkübel statt Wasser am Eingang (Glashaus) zum Parkhaus
- Es sollten wieder versenkbare Poller gesetzt werden, um ein Durchfahren für den Autoverkehr zu verhindern

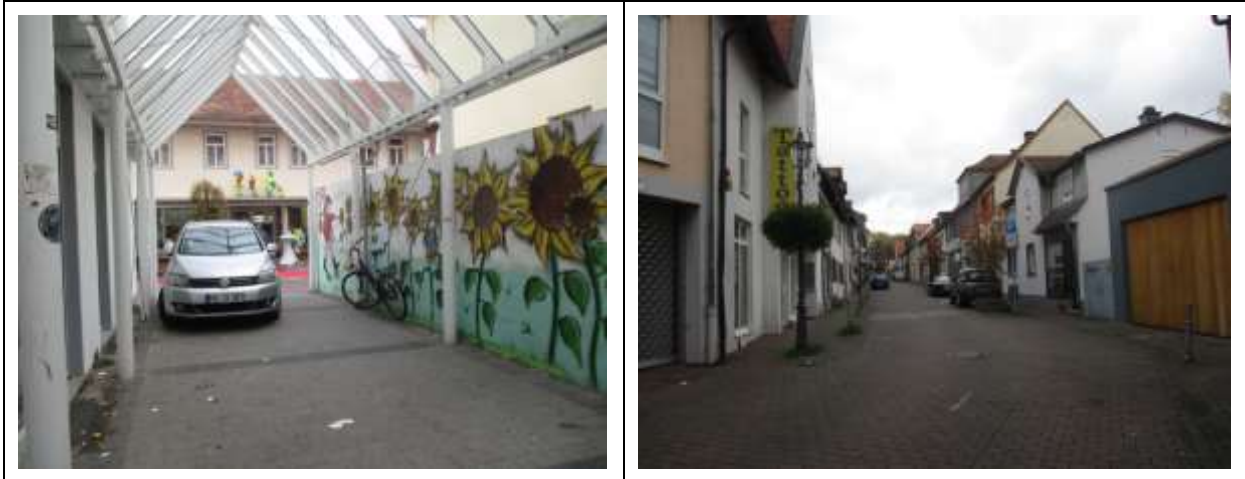
Haltepunkt Nr.3: Untere Hainstraße

Insbesondere in den Altstadtbereichen (auch der Stadtteile) führt die Aufteilung des Straßenraums mit meist sehr engen Gehwegen zu Problemen. Die zu Fuß Gehenden weichen oft auf die Fahrbahn aus, vor allem bei Begegnungen. Bei Einmündungen und Kreuzungsbereichen sind die Bordsteine oftmals nicht abgesenkt (fehlende Barrierefreiheit). Die Altstadtstraßen sind durch separate Fußwegverbindungen (oftmals historisches Großsteinpflaster mit groben Fugen) und kleinere Passagen verbunden.

- Die Straße Untere Hainstraße ist als Verkehrsberuhigter Bereich ausgewiesen (Schrittgeschwindigkeit, ca.7 km /h), Autos fahren aber häufig zu schnell.
- Die Absperrpfosten (Poller) suggerieren Trennung zwischen Fahrbahn und Fußweg (einigen Teilnehmenden war nicht bewusst, dass im verkehrsberuhigten Bereich der gesamte Straßenraum genutzt werden kann), viele gehen auf dem Bereich hinter den Pfosten). Anmerkung: Wenn man auf der Straße läuft provoziert das ein „aggressives“ Verhalten der Autofahrenden.
- Die Barrierefreiheit sollte verbessert werden (Blindenleitsystem)
- Das Schild, welches auf den Durchgang (Passage zum Holzweg) hinweist steht sehr versteckt hinter einem Baum/Busch

- Weitere verkehrsberuhigende Maßnahmen (z. B. Aufpflasterungen („Huppel“) vorsehen, um Geschwindigkeit zu senken.

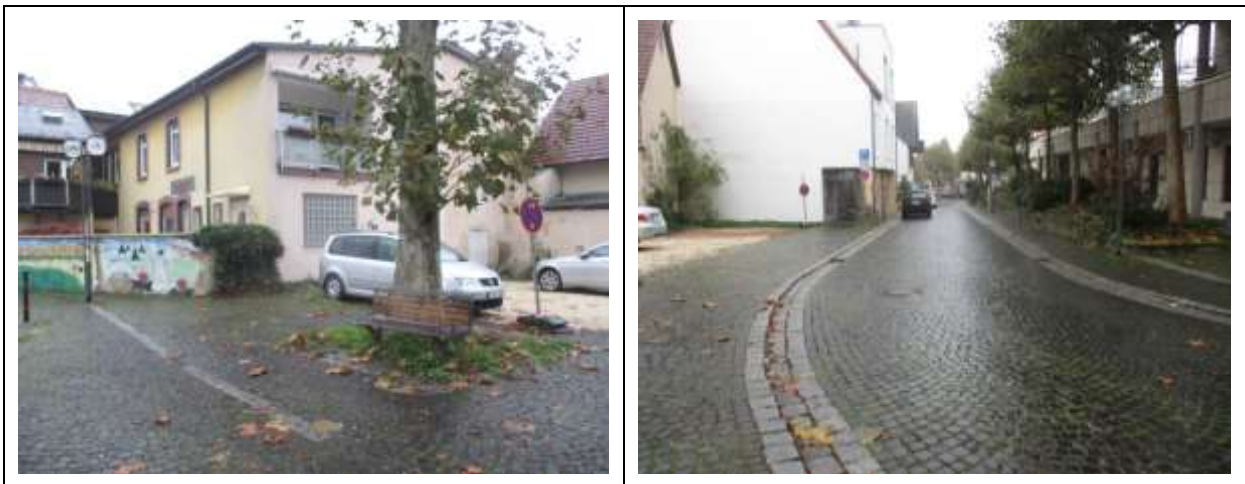
Haltepunkt Nr. 4: Hospitalstraße

Die Hospitalstraße ist eine Altstadtstraße im Einrichtungsverkehr (Richtung Rathausplatz). Radverkehr ist in beiden Richtungen möglich. Es besteht eine fußläufige Verbindung zur Vorstadt. Im Kurvenbereich ist die Zufahrt zu einem Parkplatz. Die Straße ist gepflastert, der Gehwegbereich ist durch helles Pflaster von der Fahrbahn getrennt. Im Zugangsbereich zur Fußgängerzone besteht ein kleiner Aufenthaltsbereich mit einer Bank.

- Der Parkplatz, hinter der Stadthalle gelegen, ist eine provisorische Einrichtung.
- Das Kopfsteinpflaster in der Hospitalstraße der Straße wurde explizit vor ca. 20 Jahren aus stadtgestalterischen Gründen so ausgewählt. Es sollte daran nichts geändert werden.
- Der kleine Platzbereich ist dunkel und wirkt ungepflegt, trotz Bank lädt er nicht zum Verweilen ein. Es gibt auch keine schöne Aussicht.

- Allgemein sollten mehr Bänke aufgestellt werden. Gewünscht wird ein Bankprogramm (Verorten entsprechender Standorte im Stadtgebiet).

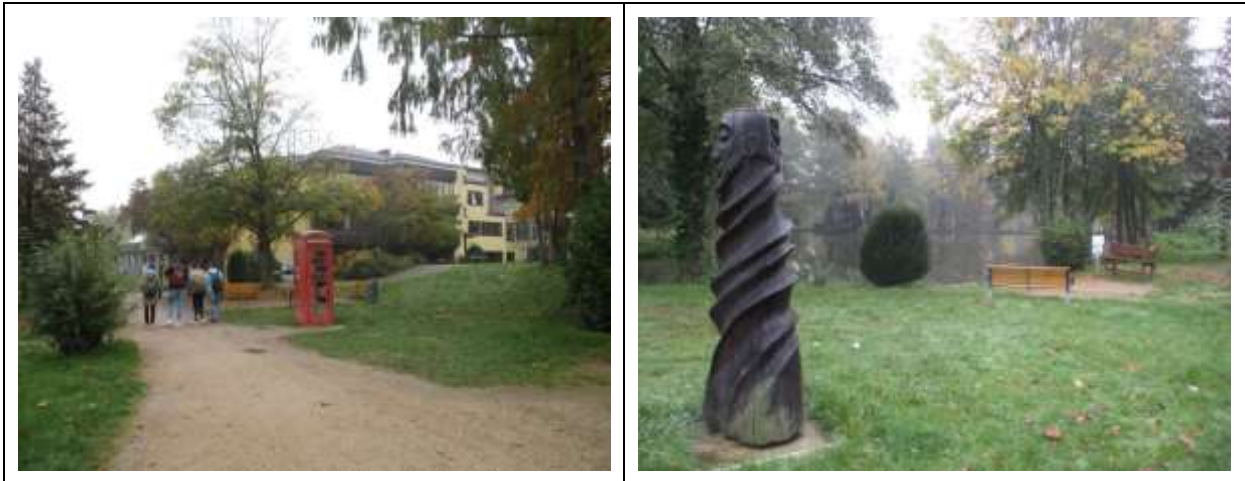
Haltepunkt Nr. 5: Rushmoorpark (Feldbergschule)

Der Rushmoorpark ist ein innenstadtnaher Park mit Aufenthaltsqualität. Im Park befindet sich ein Teich, umgeben von Bänken. Die fußläufige Erschließung der Feldbergschule führt durch den Park. Von den Schüler*innen wird der Parkbereich in den Pausen genutzt. Im südlichen Teil des Rushmoorparks ist ein Fitness-Parcours. Durch den Park führt eine wichtige Rad- und Fußverkehrsverbindung (gemeinsamer Geh- und Radweg) von der Straße Kleine Schmieh über die Aumühlenstraße bis zur Adenauerallee. Eine wichtige Fußwegeverbindung besteht auch bis zur Oberhöchstadter Straße Richtung Rathaus/Vorstadt.

- Die Verbindung durch den Rushmoorpark ist eine gute Fußverkehrsverbindung und ein beliebter Spazierweg.
- Es gibt keine Beleuchtung („nachts total dunkel“).
- Im Winter wird kaum geräumt, es ist häufig Glätteis.
- Es fehlen Toiletten, gerade bei Veranstaltungen z.B. im Sommer (Orscheler Sommer), auch wenn man dann die der Schule nutzen kann.
- Der Weg über das Schulgelände zur Straße Kleine Schmieh wurde vom Schuldirektor gesperrt. Es gibt aber wohl ein paar Meter weiter eine weitere Möglichkeit abzukürzen.
- Die Querung vom Lomonossowpark über die Oberhöchstadter Straße ist schwierig, man muss erst einen Umweg zur Ampel laufen und dann wieder zurück.

- Öffentliche Toiletten wären wünschenswert für „Besucher*innen“ des Spielplatzes oder generell, da der Rushmoorpark im Sommer sehr beliebter Ort ist.

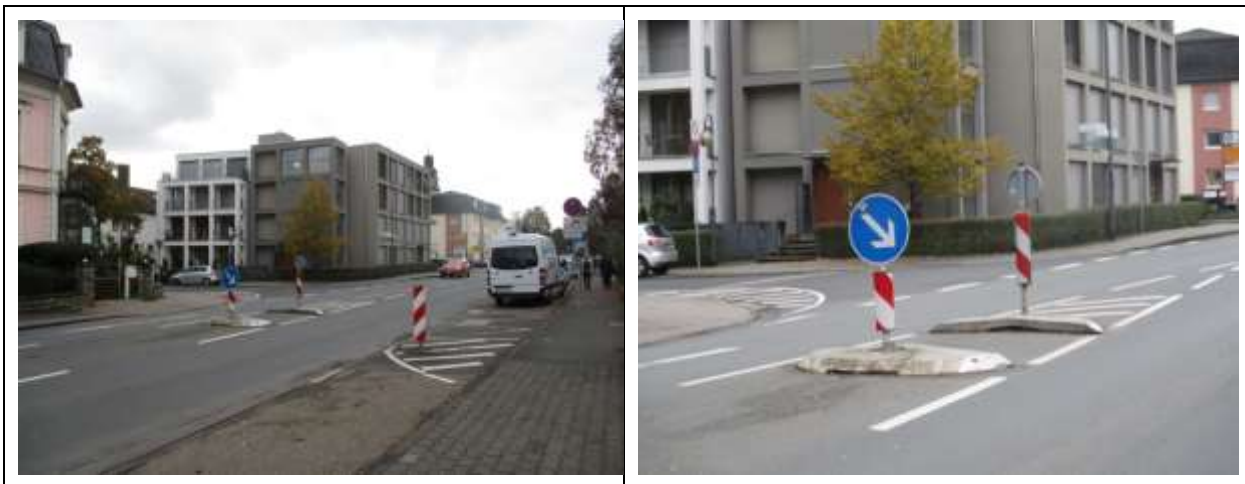
Haltepunkt Nr. 6: Oberhöchstader Straße

Die Oberhöchstader Straße ist eine bedeutende Verkehrsachse zur Erschließung der Kernstadt von Oberursel mit einer Verkehrsbelastung von 17.000 Kfz/24h. Für den Fußverkehr sind beidseitig Gehwege angelegt, der Radverkehr wird im Fahrbahnraum geführt. Die Höchstgeschwindigkeit beträgt 50km/h. Höhe Lindenstraße ist von dort eine wichtige Zugangsmöglichkeit zum Rathaus und zur Fußgängerzone. Gewünscht wird an dieser Stelle eine gesicherte Querung (Fußgängerüberweg).

- Die Lindenstraße ist die Hauptverbindung von der Seniorenresidenz Richtung Stadtzentrum. Gewünscht wird die Anlage eines Fußgängerüberweges. (Hinweis der Verwaltung: es wird im Jahr 2020 dort anstelle der Mittelinsel ein Fußgängerüberweg eingerichtet. Ebenfalls wird es eine versuchsweise Anordnung einer streckenbezogenen Geschwindigkeit Tempo 30 geben).
- Der Bereich zwischen der Polizei und der VHS ist schwer zu begehen wegen der vielen Autos (Ein-/Ausfahrt Parkhaus). Gefährliche Situation auch für Radfahrende, die auf der Oberhöchstader Straße fahren. Die Ausfahrt an dieser Stelle sollte unterbunden werden.
- Es fehlt eine Bushaltestelle vor dem Rathaus. Das Rathaus ist schwer mit dem ÖPNV erreichbar.
- Morgens ist zu beobachten, dass viele Schüler*innen auf dem Gehweg radeln, da sie wegen des Staus so besser vorankommen, der Fußverkehr wird dadurch behindert.

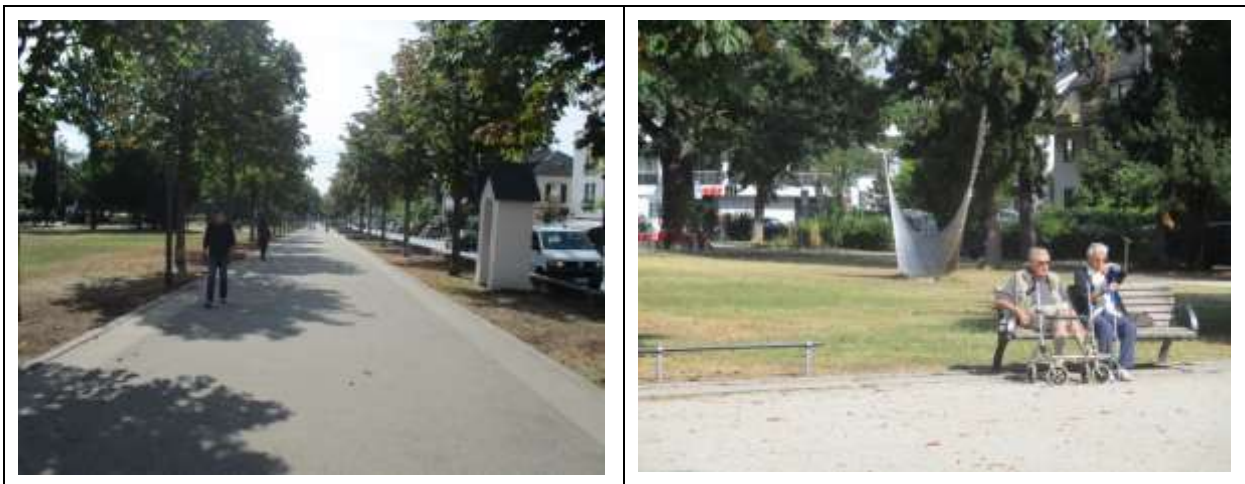
Haltepunkt Nr. 7: Adenauerallee

Die Adenauerallee ist die zentrale Verbindung vom Bahnhof zum Zentrum von Oberursel mit Fußgängerzone und Rathaus. Im fußläufigen Bereich hat sie alleeartigen Charakter mit guter Aufenthaltsqualität. Der parkähnliche Seitenbereich ist mit Bänken ausgestattet und mit Kunstobjekten gestaltet. Der ca. 4,0 m breite Weg ist als Gehweg/ Radverkehr frei beschildert. Radfahrende nutzen diesen Weg und nicht die nebenliegende Fahrbahn.

- Der Fußgängerüberweg Höhe Aumühlenstraße ist gefährlich, die Autos halten nicht an.
- Es ist gewünscht, dass der Radverkehr auf der Fahrbahn fährt. Bis 2010 war Fuß- und Radverkehr klar getrennt im Bereich der Allee. Danach wurde Gehweg/ Radverkehr frei angeordnet.
- Hinweis der Verwaltung: Auf der Adenauerallee bis zum Bahnhof wird demnächst streckenbezogenes Tempo 30 angeordnet.

- Vorschlag für eine geänderte Verkehrsführung: Einbahnstraßenregelung Adenauerallee stadteinwärts und Feldbergstraße stadtauswärts.
- Auf der Adenauerallee sollte ein Radfahrstreifen abmarkiert werden.

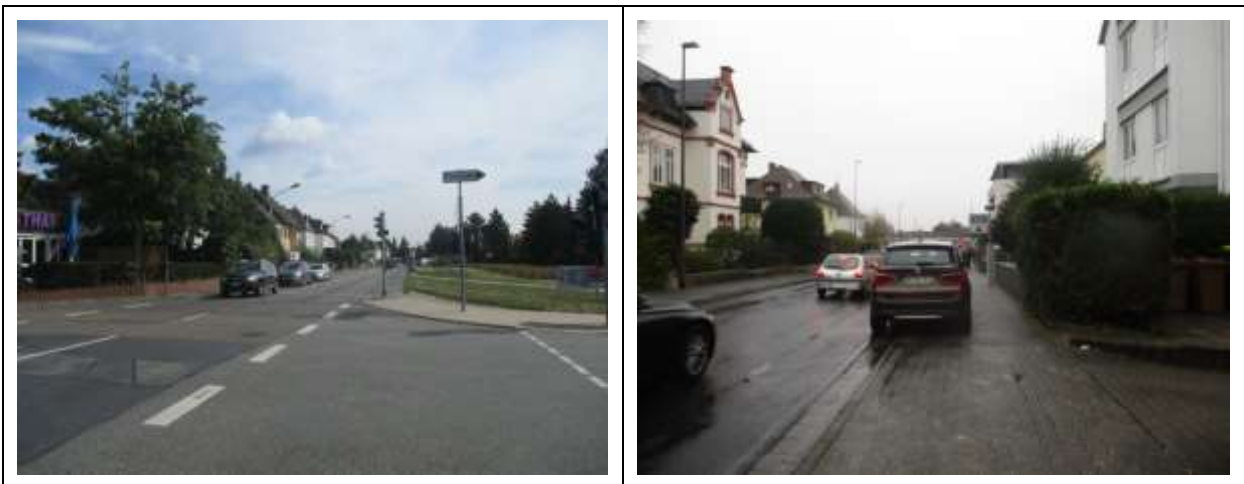
Haltepunkt Nr. 8: Nassauer Straße/ Feldbergstraße

Die Neugestaltung der Nassauer Straße im Zuge des Bahnhofprojektes ist das zentrale Verkehrsvorhaben in Oberursel (Anbindung von der „Weinbergumgehung“ bis zu „An den drei Hasen“). Vom Bahnhof Oberursel bis zum Gymnasium Oberursel ist die Nassauer Straße eine wichtige Rad- und Fußverkehrsverbindung. Der lang geforderte Radweg ist im Bau (Eröffnung im November). Über die Nassauer Straße soll laut Machbarkeitsstudie die Radschnellverbindung Frankfurt-Vordertaunus verlaufen. Die Nassauer Straße findet ihre Fortsetzung in der Homburger Landstraße (L 3006) mit Anbindung an Bad Homburg. In der Feldbergstraße ist das Halbhochparken auf dem Gehweg durch Beschilderung legalisiert.

- Die Wartezeiten an der Fußgängerschutzanlage (Ampel für Fußverkehr) Nassauer Straße sind zu lang. Dies führt dazu, dass bei Rot die Straße gequert wird, um den Bus zu erreichen, wenn er in die Haltestelle einfährt.
- Im Zugangsbereich zum Bahnhof Oberursel stehen haltende Autos oft auf dem Blindenleitstreifen.
- Die Ankunftszeiten der S-Bahn und die Abfahrt der Busse sind nicht koordiniert.
- Die Anlage des Radweges (vor allem für die Schüler*innen auf dem Weg zum Gymnasium) wird begrüßt.

- Einrichtung eines Linksabbiegefahrstreifens in Feldbergstraße.
- An der Fußgängerschutzanlage sollte eine „Count-Down-Ampel“ eingerichtet werden.

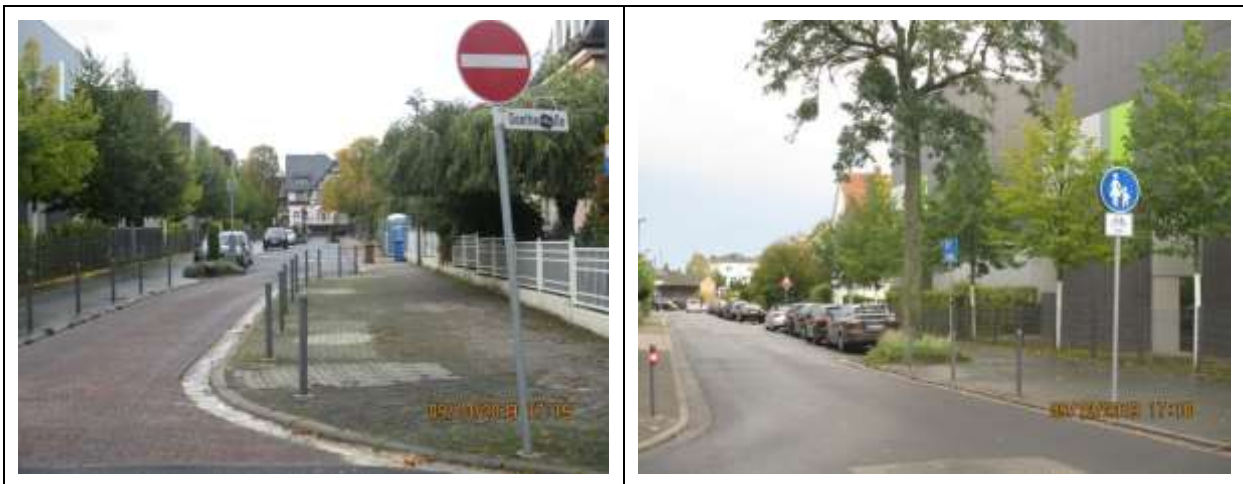
Haltepunkt Nr. 9: Zeppelinstraße/ Liebfrauenstraße

Im Zugangsbereich zum Gymnasium Oberursel verläuft die Zeppelinstraße. Sie ist zwischen der Liebfrauenstraße und der Goethestraße als Einbahnstraße ausgewiesen. Für den Radverkehr ist Gehweg/ Radverkehr frei ausgeschildert. Bedingt durch den morgendlichen Bringverkehr kommt es zu Konflikten. Zu beobachten ist verbotswidriges Gehwegparken in den Straßen Zeppelinstraße, Goethestraße, Herzbergstraße. Der Straßenzug Zeppelinstraße-Liebfrauenstraße-Herzbergstraße ist konzeptionell als Nahmobilitätsachse vorgesehen. In der Woche der Mobilität wurde der Straßenzug provisorisch als Fahrradstraße ausgeschildert. Im Jahr 2020 soll dazu ein Verkehrsversuch durchgeführt werden.

- Die Einrichtung einer Fahrradstraße wird befürwortet. Allerdings war der Zeitraum für die provisorische Einrichtung im September zu kurz (hat kaum jemand mitbekommen).
- Die Lehrkräfte parken im öffentlichen Straßenraum rund um die Schule, obwohl die Schule über ein Parkhaus verfügt (allerdings kostenpflichtig).

- Es sollte im Gebiet rund um die Schule Anwohnerparken eingerichtet werden.
- Auf der Berliner Straße sollte die (ehemals) vorhandene Elternhaltestelle wieder eingerichtet werden.

- Das Schild Gehweg/ Radverkehr frei sollte entfernt werden. Der Radverkehr (auch die Schüler*innen) sollten die Fahrbahn nutzen.

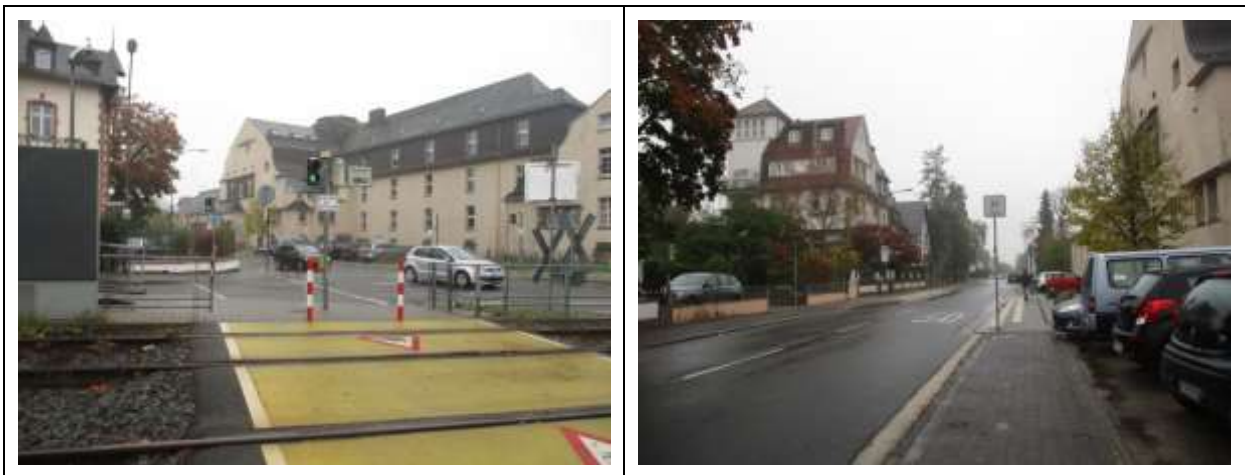
Haltepunkt Nr. 10: Liebfrauenstraße/ Berliner Straße

Die Kreuzung Liebfrauenstraße/ Berliner Straße ist für die Schüler*innen des Gymnasiums Oberursel ein zentraler Zugang. Zu Fuß kommen sie von der Haltestelle „Stadtmitte“, mit dem Rad ist es eine wichtige Verbindung u.a. zum Fahrradparkplatz. Die Kreuzung ist als „Rund-um-Grün“ signalisiert. Die Liebfrauenstraße ist hinter dem Schulparkplatz als Tempo 30 beschildert, es gibt eine barrierefreie Bushaltestelle. Ein Fußverkehrsleitsystem ist im Kreuzungsbereich vorhanden.

- Das „Rund-um-Grün“ gilt nur zu den Schulzeiten.
- Aus Sicht der Blinden ist „Rund-um-Grün“ keine gute Lösung, wenn das Akustiksignal fehlt (wie an dieser Kreuzung) (Hinweis: ohne Akustiksignal orientieren sich Blinde an den fahrenden Autos, die halten aber an der gesamten Kreuzung beim „Rund-um-Grün“)
- Nach Anforderungsgrün bei der Ampel lange Wartezeit (30-40 sec.)

- Akustiksignal an der Kreuzung einrichten
- Ampel auf Fußverkehrsfreundlichkeit hin überprüfen.

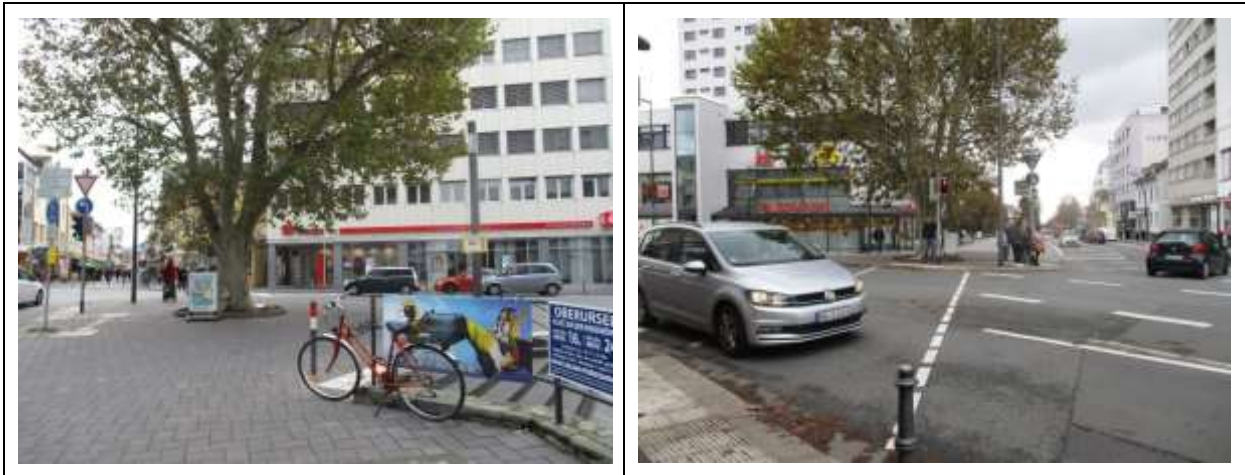
Haltepunkt Nr. 11:
Oberhöchstadter Straße/Vorstadt/ Adenauerallee

Der Kreuzungsbereich ist die zentrale Querung für den Fußverkehr von der Adenauerallee zur Fußgängerzone (Vorstadt). Die Kreuzung ist signalisiert. Im Volksmund heißt sie „Bärenkreuzung“: Es kommt zu Problemen mit dem Bus (Abbiegen nach rechts von der Adenauerallee über den Fußverkehrsbereich, um dann weiter auf der Oberhöchstadter zu fahren und in die Henchenstraße einzubiegen) und dem Fußverkehr. Im Zugangsbereich von der Adenauerallee kommt es zu Probleme mit dem Radverkehr (Gehweg/ Radverkehr frei).

- Die Einrichtung eines Shared Space - Bereichs an dieser Stelle wird nicht befürwortet.
- Busse fahren langsam und vorsichtig über den Fußgängerbereich.
- Autos fahren teilweise den Bussen hinterher (Rechtsabbieger über den Fußweg).
- Im Zugangsbereich zur Post kommt es zwischen ein- und ausfahrenden Autos, Radfahrenden und zu Fuß Gehenden zu Konflikten (enger unübersichtlicher Bereich).
- Die Aufstellfläche für die Bushaltestelle in Richtung Bahnhof ist zu klein, die Haltestelle hat keine Überdachung.

- Die Ausfahrt von den Postparkplätzen in die Adenauerallee sollte geschlossen werden.
- Das Parken im Zugangsbereich zur Kreuzung sollte unterbunden werden.

- Bushaltestelle in Richtung Bahnhof: Die Ein-/Ausfahrt neben der Targobank sollte geschlossen werden. Der Parkplatz ist auch rückwärtig über die Austraße erreichbar. Den Platz davor könnte man dann für eine längere Bushaltestelle nutzen.
