Straße: Nassauer Straße

Beschreibung: Innerörtliche Hauptverbindung ohne Radverkehrsanlagen.
Ist-Zustand:

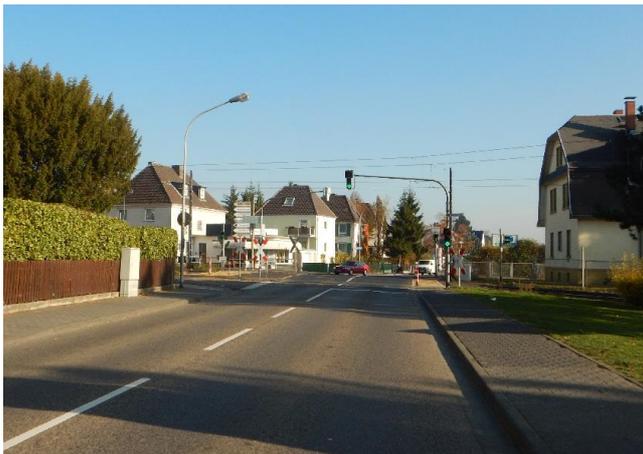
Bahnübergang auf Höhe der Berliner Straße

Beschreibung Maßnahme: Markierung von Schutzstreifen und Anordnung einer zulässigen Höchstgeschwindigkeit von 30 km/h (siehe Vereinfachte Vorplanung Nr. 4).

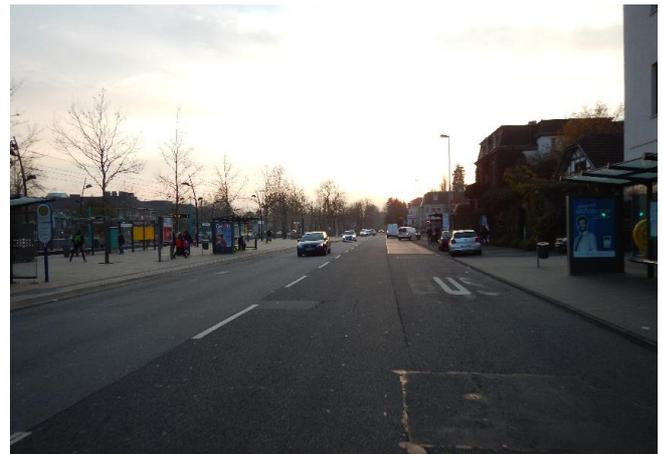
Nassauerstraße auf Höhe des Bahnhofsvorplatzes

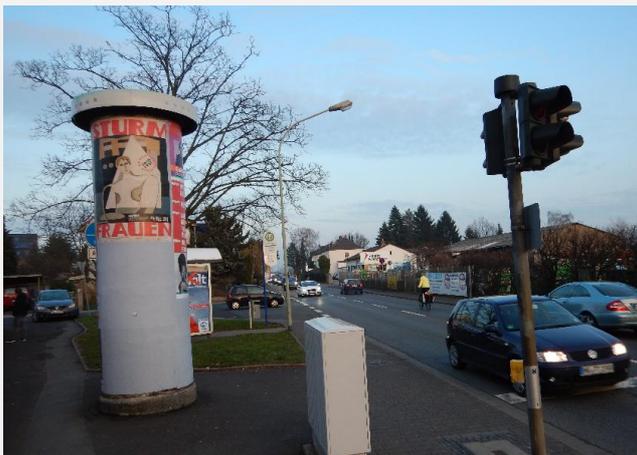
Beschreibung Ist-Zustand: Die Abbiegesituation an der stark befahrenen Nassauer Straße ist für den links abbiegenden Radverkehr problematisch.

Fahrradfahrer beim Versuch links in die Zeppelinstraße einzufahren

Beschreibung Maßnahme: Markierung eines Abbiegestreifens für den links abbiegenden Radverkehr. Verschwenkung der Fahrbahn in Richtung Zeppelinstraße.

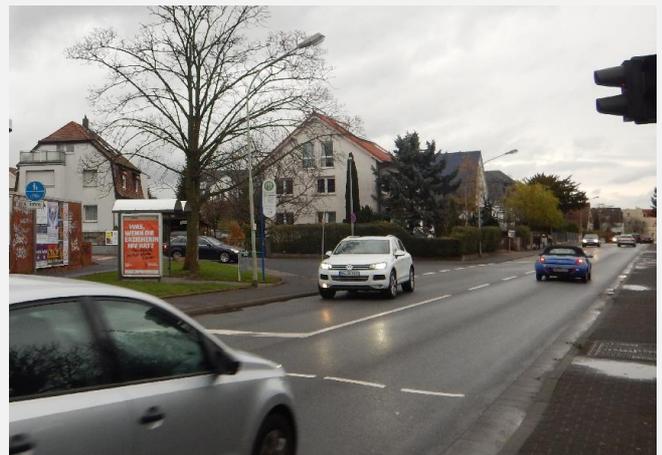
Starker Kfz-Verkehr auf der Nassauer Straße

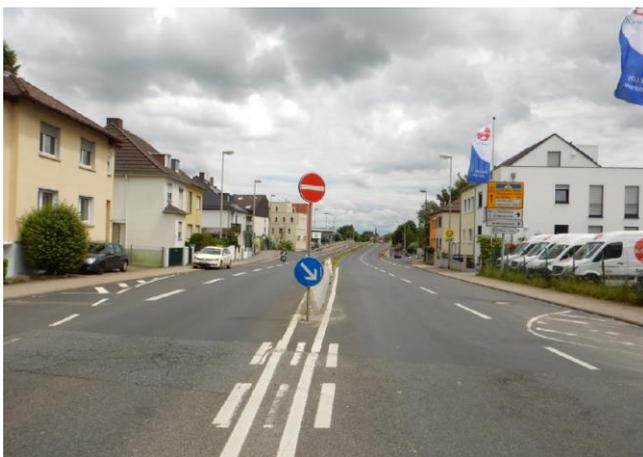
Beschreibung Ist-Zustand: Es existieren keine Radverkehrsanlagen entlang der Nassauer Straße Richtung Bad Homburg.

Aktuelle Fahrbahnaufteilung

Beschreibung Maßnahme: Markierung von Schutzstreifen in Fortführung der Maßnahme 25.

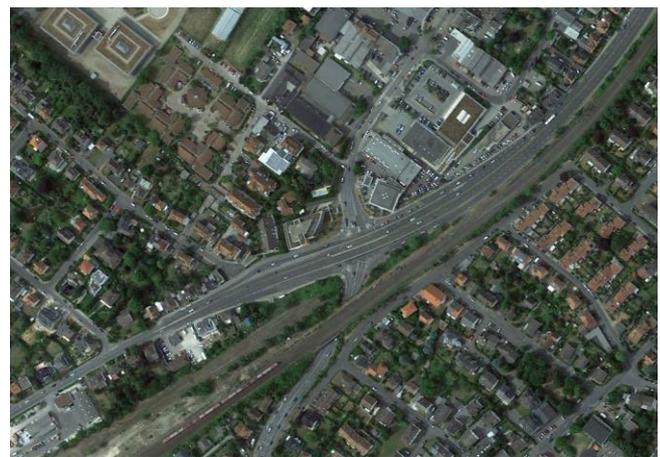
Abschnitt ohne Radverkehrsanlagen

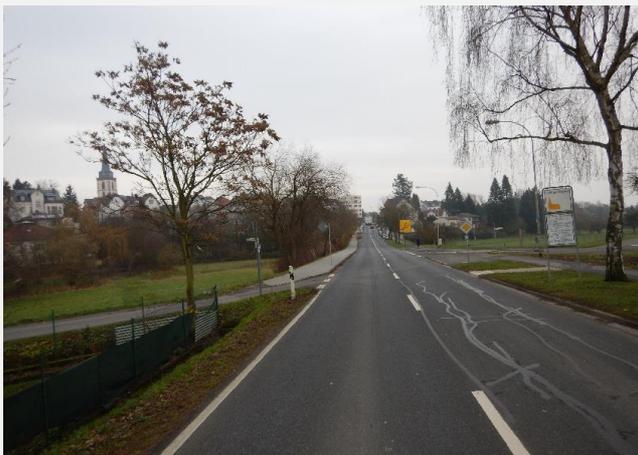
Beschreibung Ist-Zustand: Fehlende Radverkehrsanlagen auf Strecke mit hoher Geschwindigkeit des Kfz-Verkehrs.

Königsteiner Straße in Richtung Innenstadt

Beschreibung Maßnahme: Ausbau / Verbreiterung des Gehwegs und Freigabe für den Radverkehr stadteinwärts.
 Markierung eines Schutzstreifens stadtauswärts.

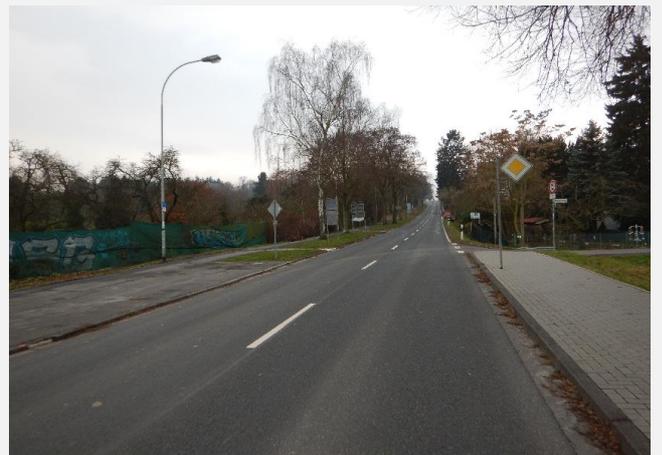
Fahrbahn und Gehweg auf Höhe Herzog-Adolf-Straße

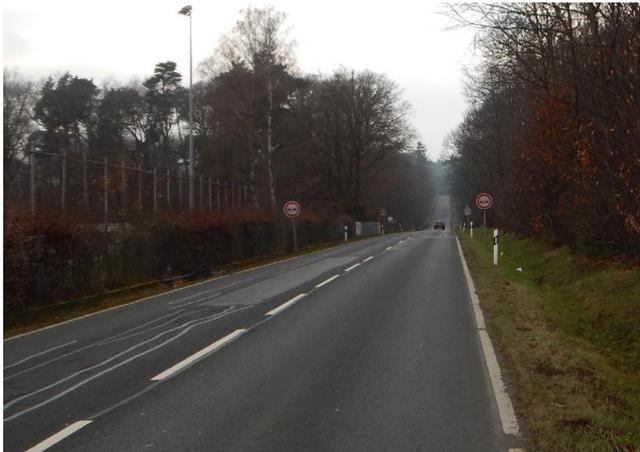
Beschreibung: Kreisstraße außerorts mit Tempo 100, teilw. Tempo 70, ohne begleitenden Radweg. Parallel: unbefestigter Forstweg in schlechtem Zustand.

K772 in Richtung Königstein

Beschreibung Maßnahme: Beauftragung einer Machbarkeitsstudie zur Verbesserung der Radverbindung zwischen Königstein und Oberursel. Varianten: Schutzstreifen, Ausbau Geroldspfad, Neubau straßenbegleitender Radweg.

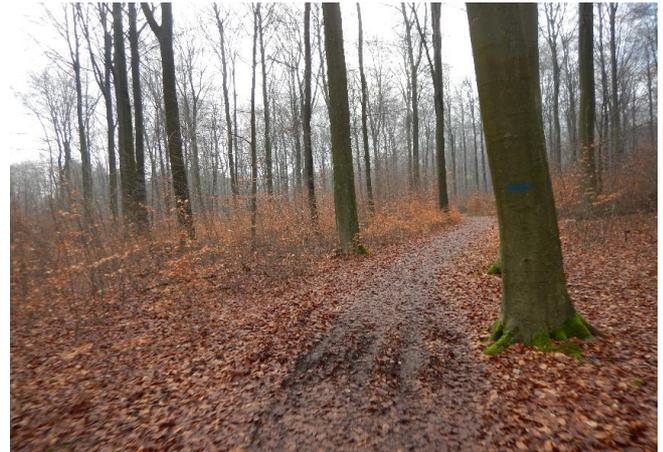
Sehr schlechte Oberflächenbeschaffenheit

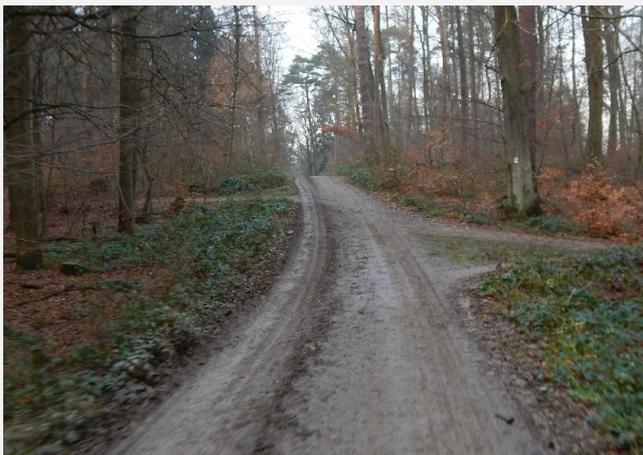
Beschreibung
 Ist-Zustand: Forstweg mit sehr schlechter Oberflächenbeschaffenheit.

Zustand des Fortsweges

Begründung: Der Forstweg ist in einem sehr schlechten Zustand. Die Unfallgefahr wird erhöht und die Attraktivität des Radfahrens sinkt. Bei oder nach starkem Niederschlag nicht befahrbar.

Beschreibung
 Maßnahme: Befestigung der Oberfläche mit hydraulisch gebundene Tragdeckschicht.

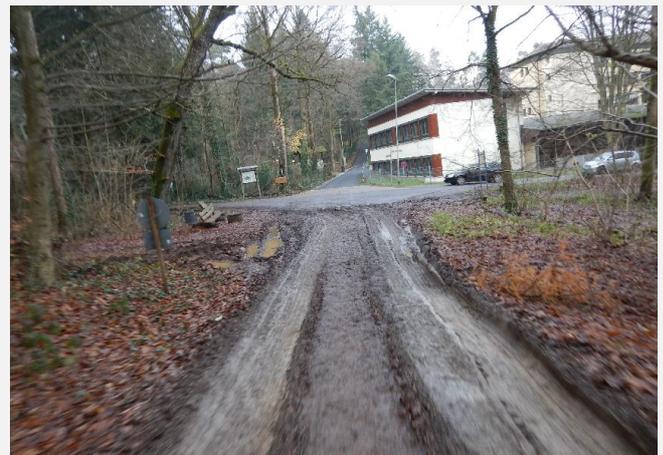
Verbindung zum Altenhöfer Weg

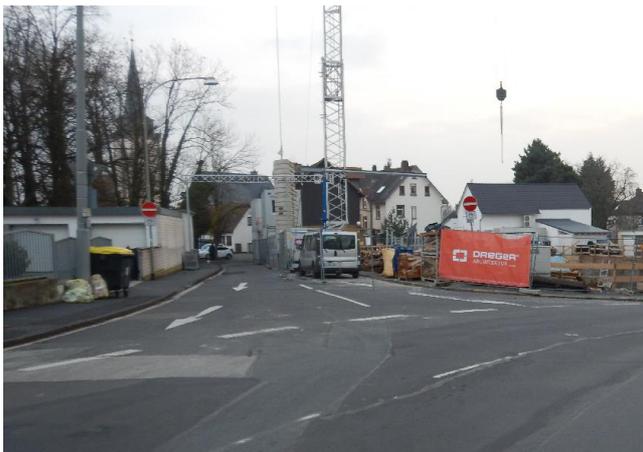
Einmündungsbereich in die Altkönigstraße

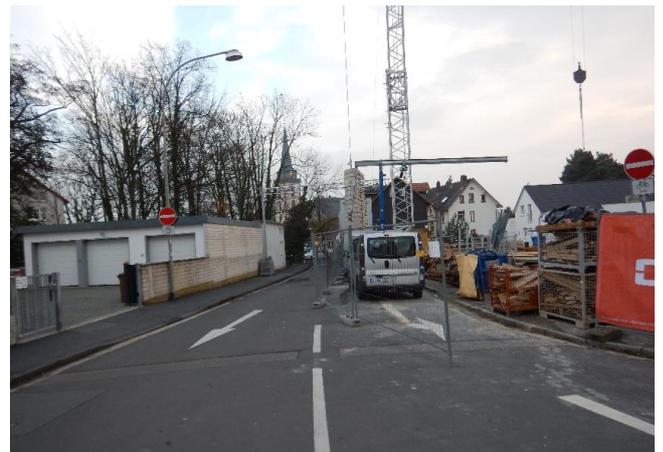
Beschreibung Für Fahrradfahrer frei gegebene Einbahnstraße. Einmündung in Altkönigstraße ohne weitere
Ist-Zustand: Markierungen.

Aktuelle Straßenmarkierung

Beschreibung Fahrbahnmarkierung für Radfahrer entgegen der Einbahnstraße.
Maßnahme:

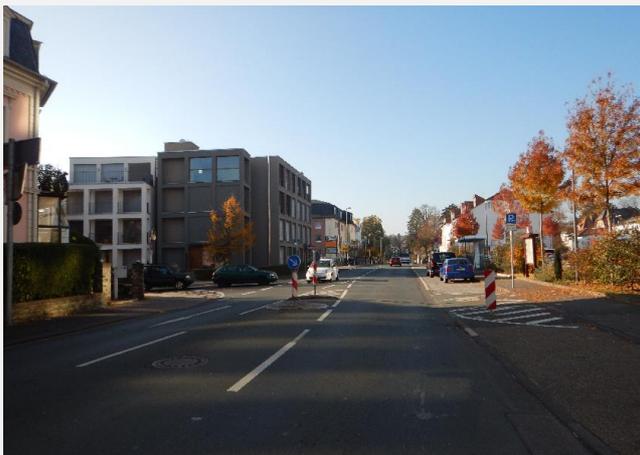
Beschreibung Fehlende Radverkehrsanlagen bei hoher KfZ-Verkehrs-Stärke, Querung aus Richtung Innenstadt /
Ist-Zustand: Lindenstraße ist mit langen Wartezeiten verbunden.

Höhe Polizeistation

Beschreibung Weitere Untersuchung zu möglichen Maßnahmen wie Schutzstreifen oder Piktogrammspur in
Maßnahme: Kombination mit Neuordnung des Straßenraums.

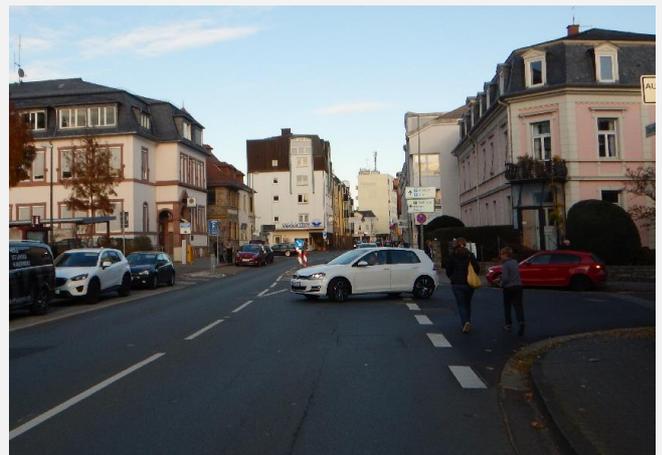
Ausfahrt Lindenstraße

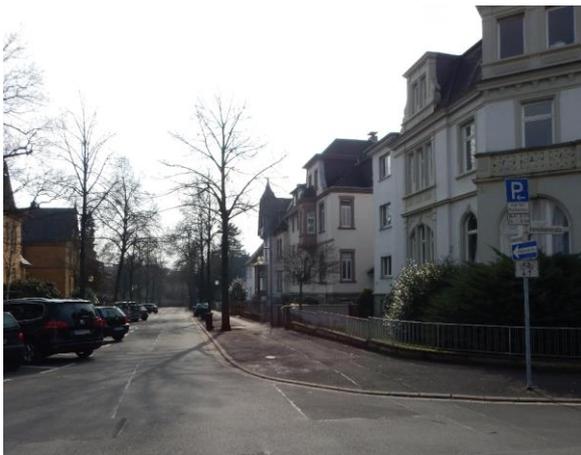
Beschreibung Ist-Zustand: Die Freigabe der Einbahnstraße ist nicht konsequent ausgeschildert. Die aktuelle Verkehrsführung ist nicht eindeutig.

Hinweis auf Fahrradfahrer im Gegenverkehr

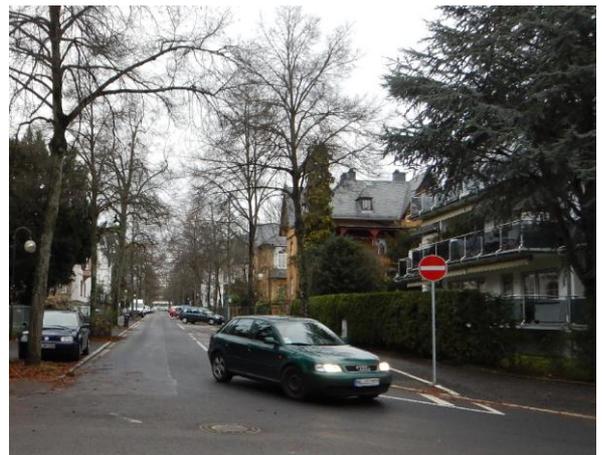
Verbot der Einfahrt am Knoten Nassauer Straße

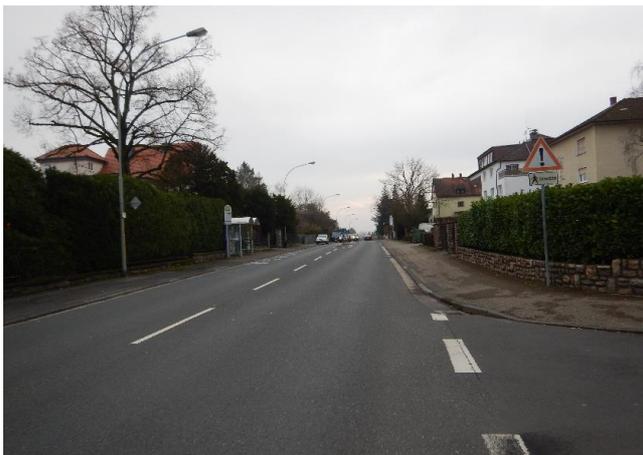
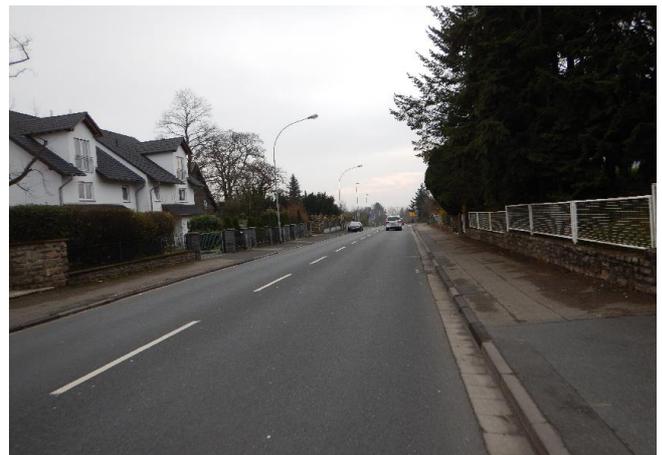
Beschreibung: Innerörtliche Hauptverbindung ohne Radverkehrsanlagen.
 Ist-Zustand:

Oberhöchstadter Straße im oberen Abschnitt

Beschreibung Maßnahme: Markierung von Schutzstreifen, Entfernung der Mittellinie.

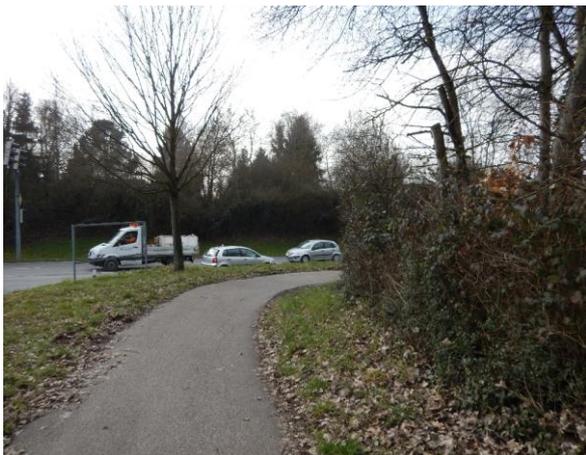
Kurve stadtauswärts

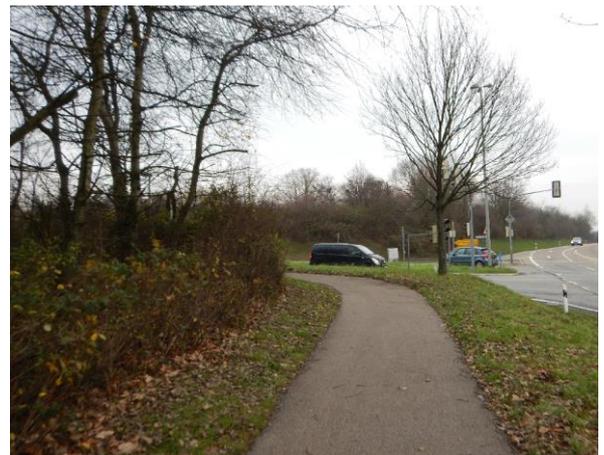
Kurve aus Richtung Oberhöchstadt kommend

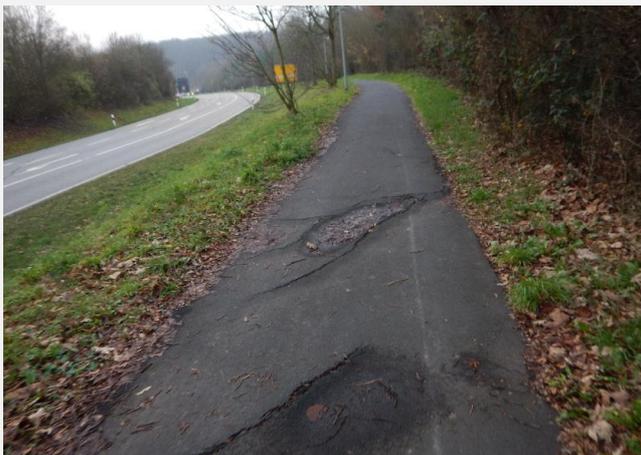
Beschreibung: Wurzelschäden an Geh- und Radweg.
 Ist-Zustand:

Wurzelschäden

Beschreibung Maßnahme: **Ausbesserung des Oberflächenbelags.**

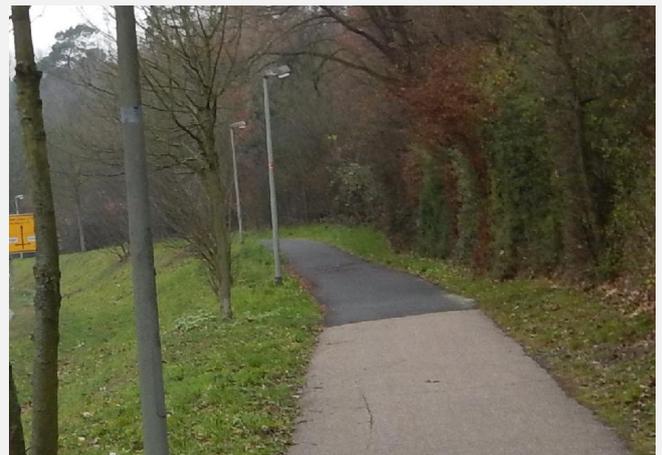
Fahrbahnbegleitender Geh- und Radweg

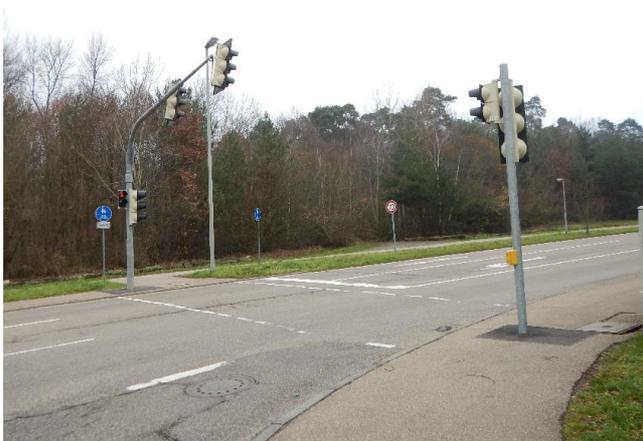
Gemeinsame Furt für Fuß- und Radverkehr

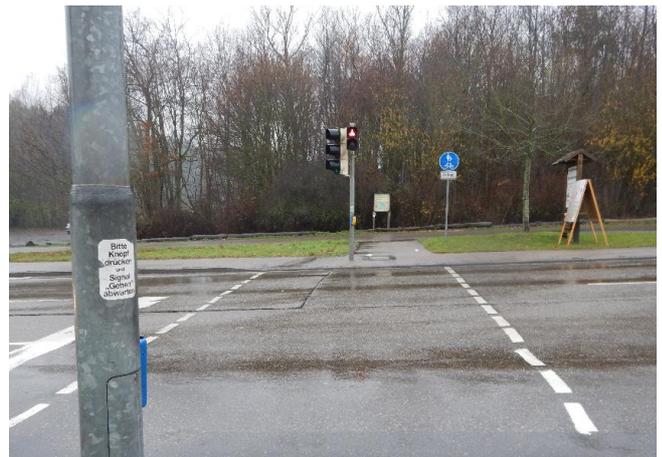
Beschreibung Signalisierung des Radverkehrs zusammen mit Fußverkehr über Bedarfsanlage.
Ist-Zustand:

Bedarfsampel

Beschreibung Maßnahme: Bedarfssteuerung der LSA überprüfen und anpassen; Bordabsenkung bzw. barrierefreier Umbau der Übergänge.

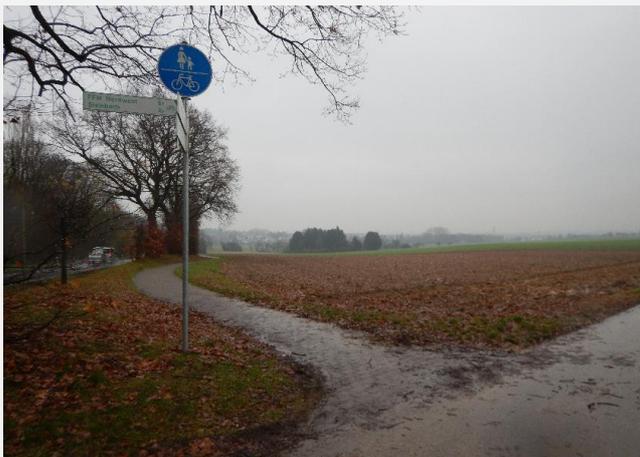
Beschreibung Ist-Zustand: Gemeinsamer Geh- und Radweg mit geringer Wegbreite bei z.T. schlecht einsichtigen Kurvenbereichen.

Südwestlicher Beginn des Geh- und Radweges

Beschreibung Maßnahme: **Verbreiterung des Geh- und Radweges.**

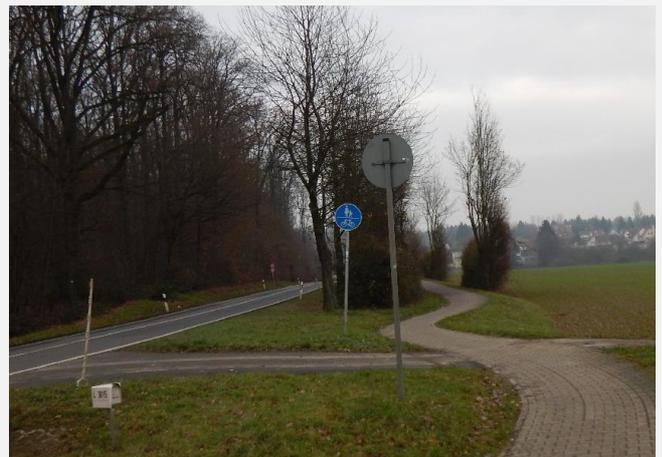
Schlecht einsichtiger Kurvenbereich

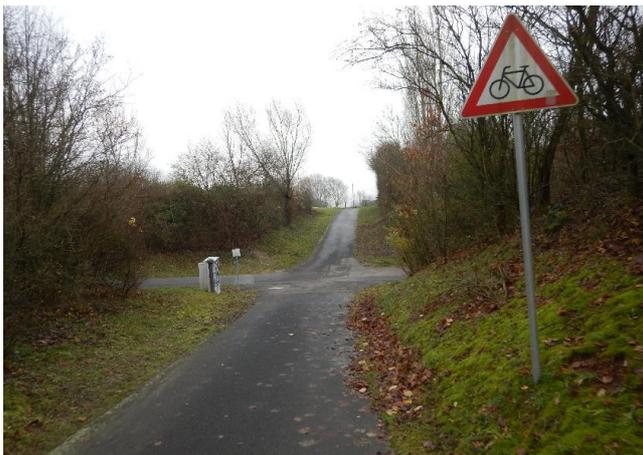
Beschreibung: Sich kreuzende Geh- und Radwege auf abschüssigem Gelände.
 Ist-Zustand:

Fehlende Sicht auf die kreuzenden Wege

Beschreibung Maßnahme: Zurückschneiden der Bepflanzung um Sichtfelder freizuhalten. Ggf. Abtragen von Erdreich in den Kreuzungsbereichen, sofern statisch möglich.

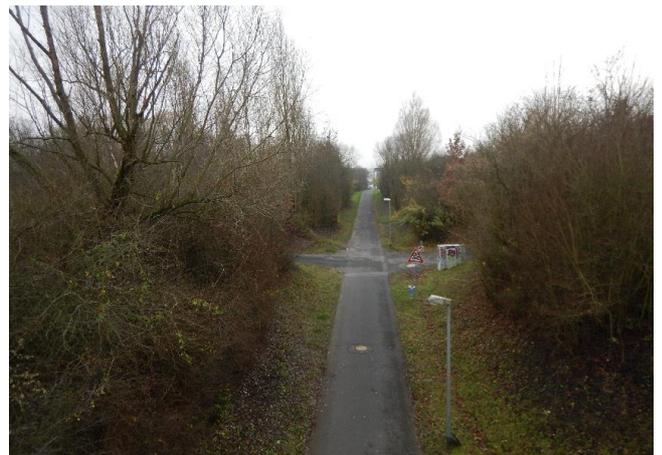
Überblick über die Kreuzungssituation

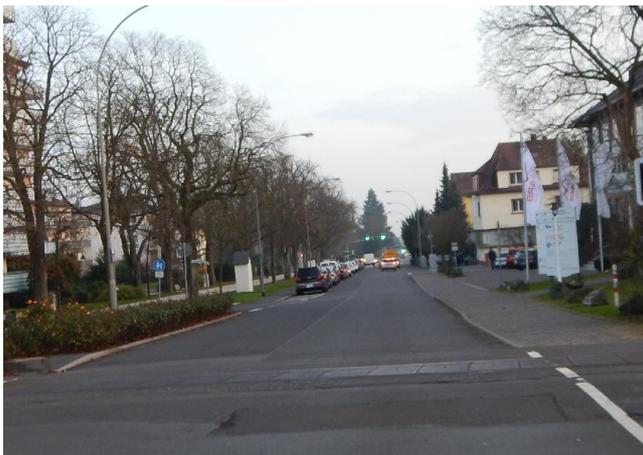
Beschreibung: Innerörtliche Hauptverbindung ohne Radverkehrsanlagen, paralleler Gehweg mit Zz 1022-10 "Radfahrer frei".
Ist-Zustand:

Straßenquerschnitt

Beschreibung Maßnahme: Markierung eines Schutzstreifens in Richtung Frankfurt. Umwidmung der Allee in gemeinsamen Geh- und Radweg als Verbindung in Richtung Innenstadt.

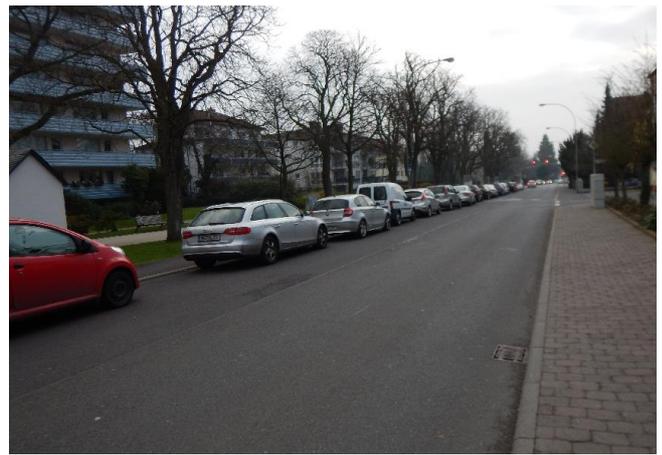
Parkende Pkw im südlichen Bereich

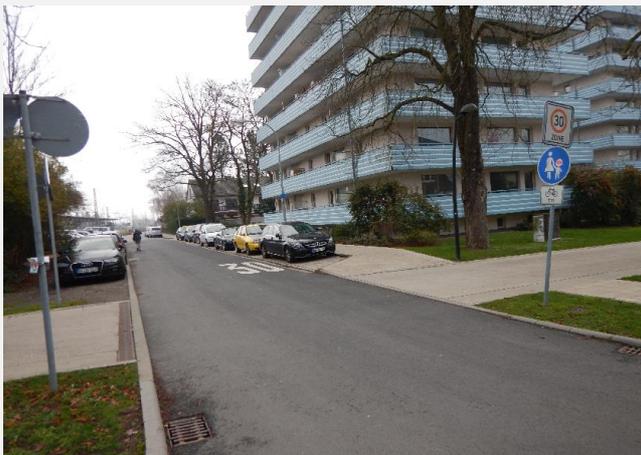
Beschreibung Ist-Zustand: Keine Querungshilfe für Radfahrer und Fußgänger. Kfz-Verkehr hat Vorfahrt.

Einmündung Lenaustraße

Beschreibung Maßnahme: Furtmarkierung zur Bevorrechtigung des Fuß- und Radverkehrs.

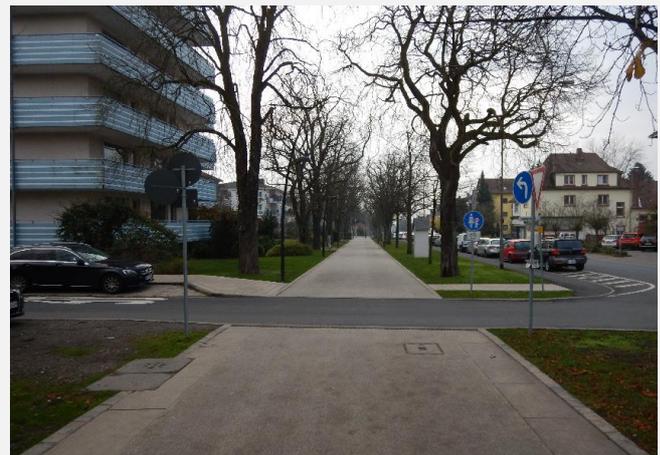
Freigegebener Gehweg

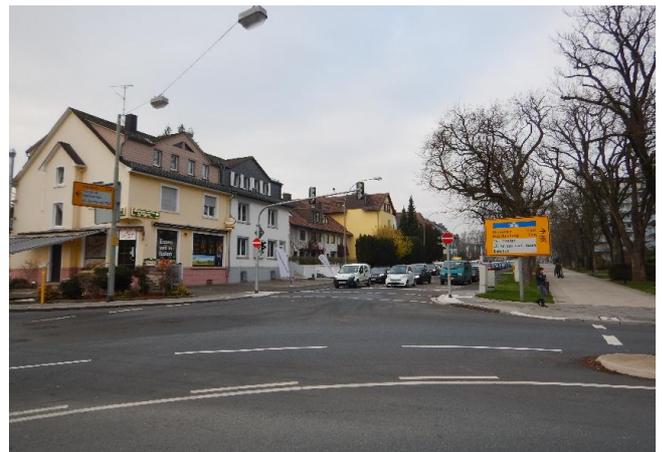
Beschreibung Ist-Zustand: Knotenpunkt mit hohem Verkehrsaufkommen und unübersichtlichen Fahrbeziehungen, verstärkt durch vom Kfz-Verkehr abweichende Radverkehrsführung.

Fahrbahn im Kreuzungsbereich

Beschreibung Maßnahme: Markierung der Radverkehrsführung über die Kreuzung in Richtung des abgesenkten Bordsteins zur Verdeutlichung der Fahrbeziehung. Neueinrichtung eines Lichtsignalgebers für den Radverkehr prüfen; Prüfung der LSA mit Fahrradführung.

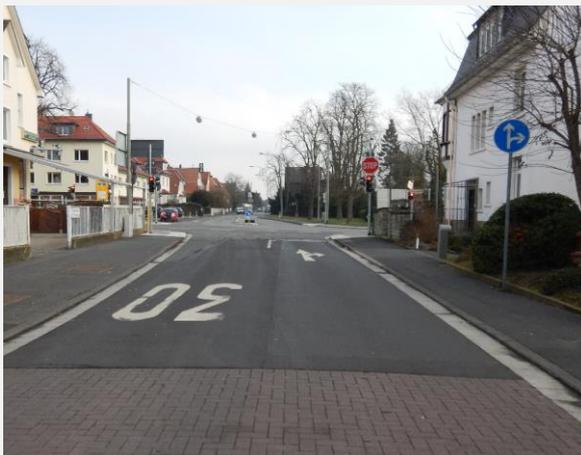
Beschreibung Ist-Zustand: Der Radverkehr hat vom Gattenhöferweg kommend keine legale Möglichkeit auf den freigegebenen Gehweg Richtung Innenstadt abzubiegen.

Knotenpunktzufahrt

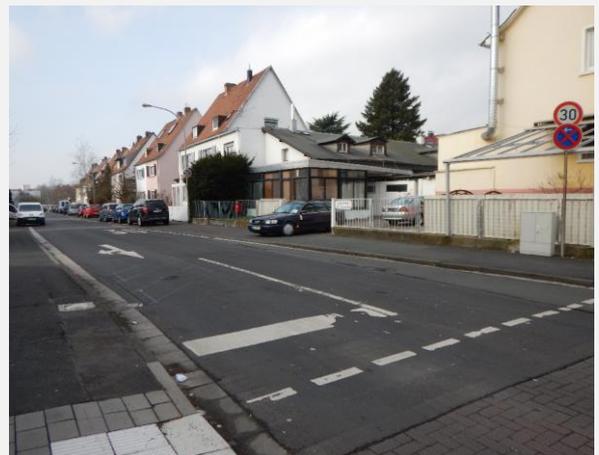
Aufstellstreifen

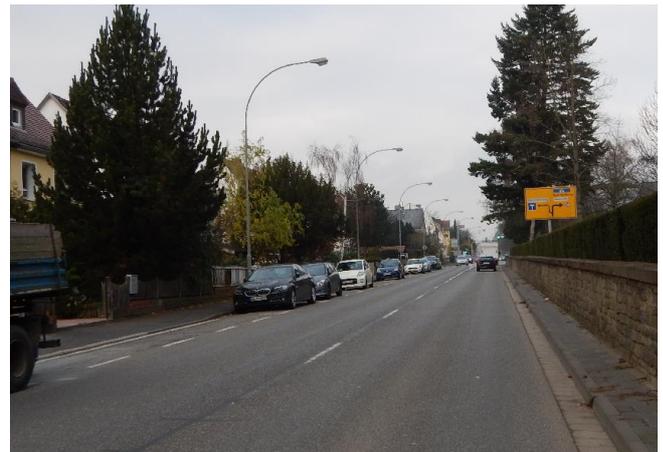
Beschreibung Ist-Zustand: Keine Radverkehrsanlagen an Straße mit hoher Verkehrsstärke.

Parkraum im Seitenraum der Frankfurter Landstraße

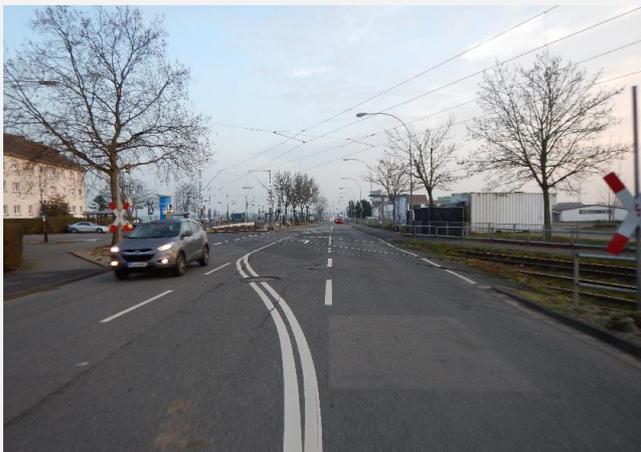
Beschreibung Ist-Zustand: Ungenügende Querungssituation für den Radverkehr zwischen Frankfurter Landstraße und dem parallel zur Bahnlinie geführten Radweg.

Abbiegesituation aus Innenstadtrichtung

Alternative: Verbesserung der Radverkehrsführung im Rahmen einer Leistungsfähigkeitsuntersuchung / Detailprüfung mit Blick auf alle Verkehrsträger und -ströme.

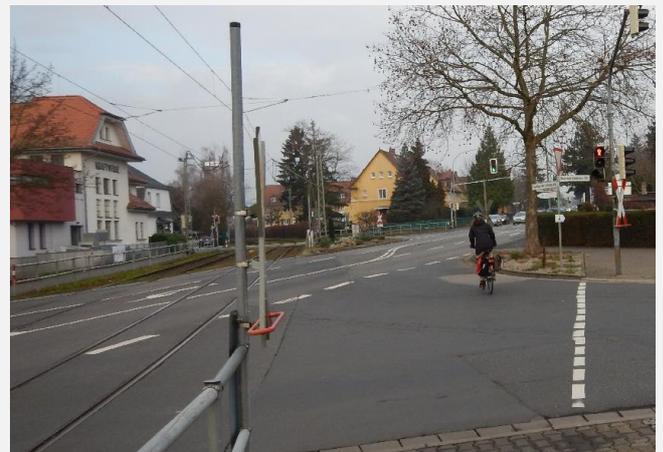
Knoten aus südöstlicher Richtung
