## Sachstandsbericht Bodensanierung Eppsteiner Straße

<b>Berichtszeitraum:</b>	01.04.2018 – 30.06.2018
<b>Betriebsweise:</b>	<p>Vier Sanierungsabschnitte (Felder 1-4), von Nord nach Süd abschnittsweise zu sanieren. Sanierungsabschnitte 2 und 3 waren am höchsten kontaminiert.</p> <p>(1) Bodenluftabsaugung (BLA) über vier Absaugstränge mit 23 Brunnen und Flächendrainage, Absaugrate: z.Zt. 170 - 190 m<sup>3</sup>/h Bodenluft, Drainage 30 m<sup>3</sup>/h.</p> <p>(2) Dampf-Luft-Injektion (DLI) ab 07.05.2015 an I2, I3, I5; seit 09.09.2015: I4; seit 16.02.2016: I2, I3, I4, I5 und I8; seit 7.12.2016: I6, I7; am 18.01.2017: Einstellung DLI an I2 (Feld1); seit 20.02.2018: intermittierende DLI (10 h Dampfingabe, 2 h Unterbrechung bei permanenter Bodenluftabsaugung); seit 04.06.2018: intermittierende DLI (9 h Dampfingabe, 3 h Unterbrechung bei permanenter BLA).</p> <p>(3) Schicht- und Sickerwasserförderung über 17 Brunnen, im Juni: rund 163 l/h, ca. 16 l/h Kondensat aus Bodenluft, Wasserförderung im Quartal: 349 m<sup>3</sup>.</p>

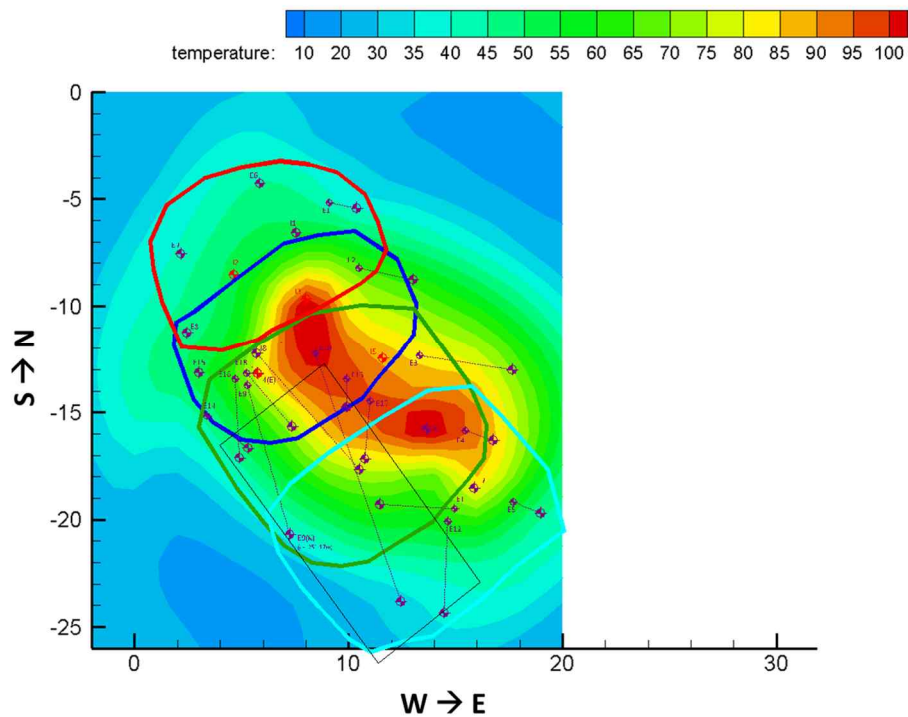
Darstellung der Temperaturentwicklung im Untergrund 12 m u. GOK

DLI Feld 3: I3, I4, I5, I6, I7, I8 30.4.18, 1930 d, 12 m u. GOK
