Sachstandsbericht Bodensanierung Eppsteiner Straße

Berichtszeitraum:	01.07.2019 – 30.09.2019
Betriebsweise:	<p>Vier Sanierungsabschnitte (Felder 1-4), von Nord nach Süd abschnittsweise zu sanieren. Sanierungsabschnitte 2 und 3 waren am höchsten kontaminiert.</p> <p>(1) Bodenluftabsaugung (BLA) über vier Absaugstränge mit 23 Brunnen und Flächendrainage, Absaugrate: bis Ende September 2019: 145 - 155 m³/h, Bodenluft inkl. Drainage 15 m³/h.</p> <p>(2) Dampf-Luft-Injektion (DLI) ab 07.05.2015 an I2, I3, I5; seit 09.09.2015: I4; seit 16.02.2016: I2, I3, I4, I5 und I8; seit 07.12.2016: I6, I7; am 18.01.2017: Einstellung DLI an I2 (Feld1); vom 20.02.2018 bis 30.07.2019 intermittierende DLI bei permanenter Bodenluftabsaugung, seit 31. Juli 2019 Einstellung der DLI, die Bodenluftabsaugung wird weiter betrieben.</p> <p>(3) Schicht- und Sickerwasserförderung über 17 Brunnen, im September: rund 91 l/h, ca. 4 l/h Kondensat aus Bodenluft, Wasserförderung im Quartal: 237 m³.</p>

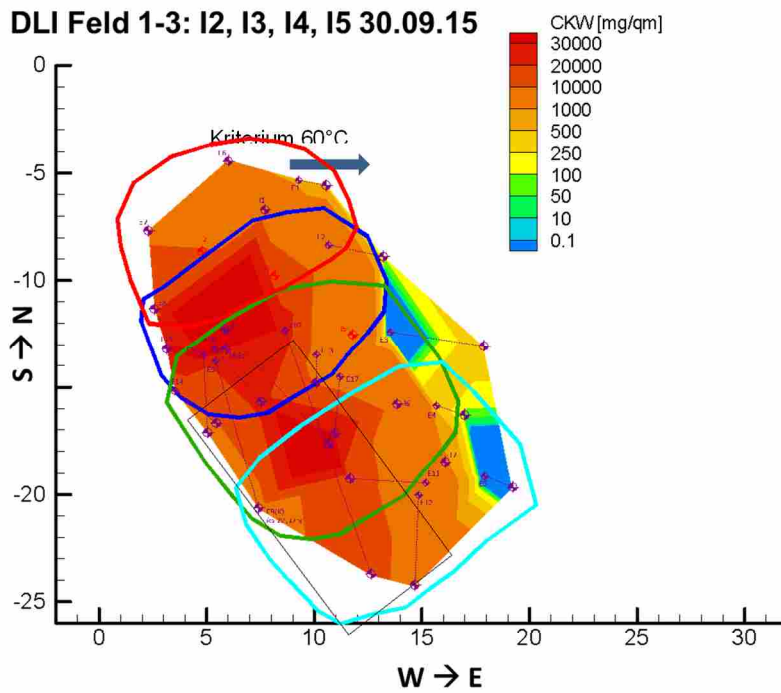
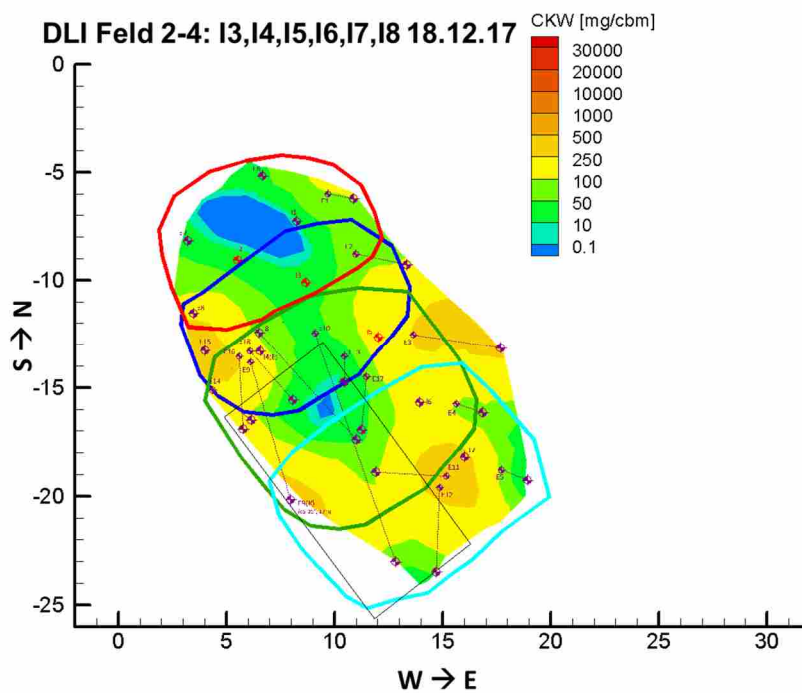
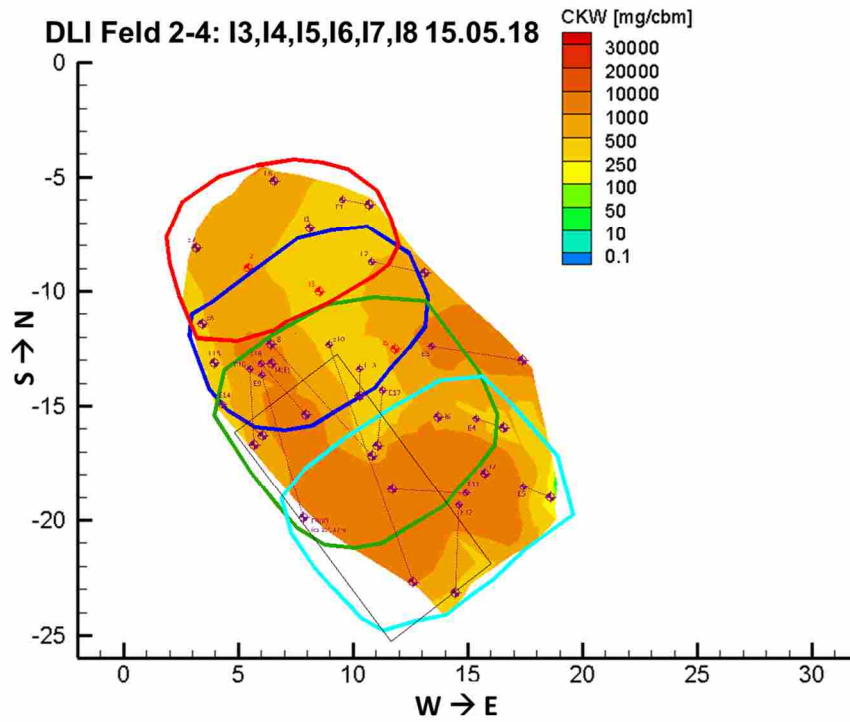
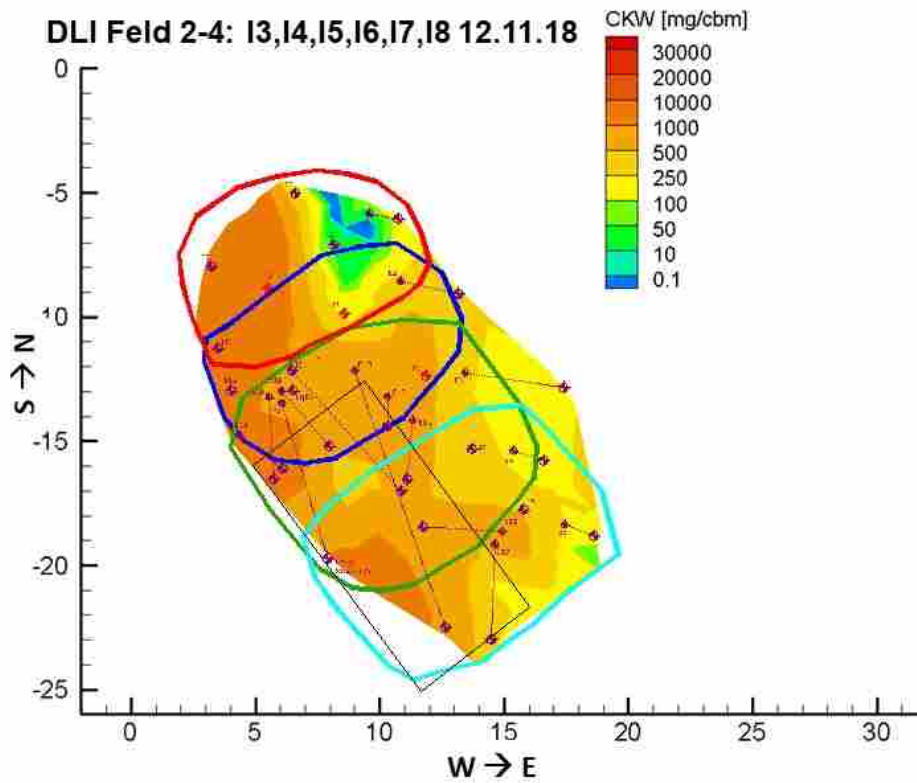
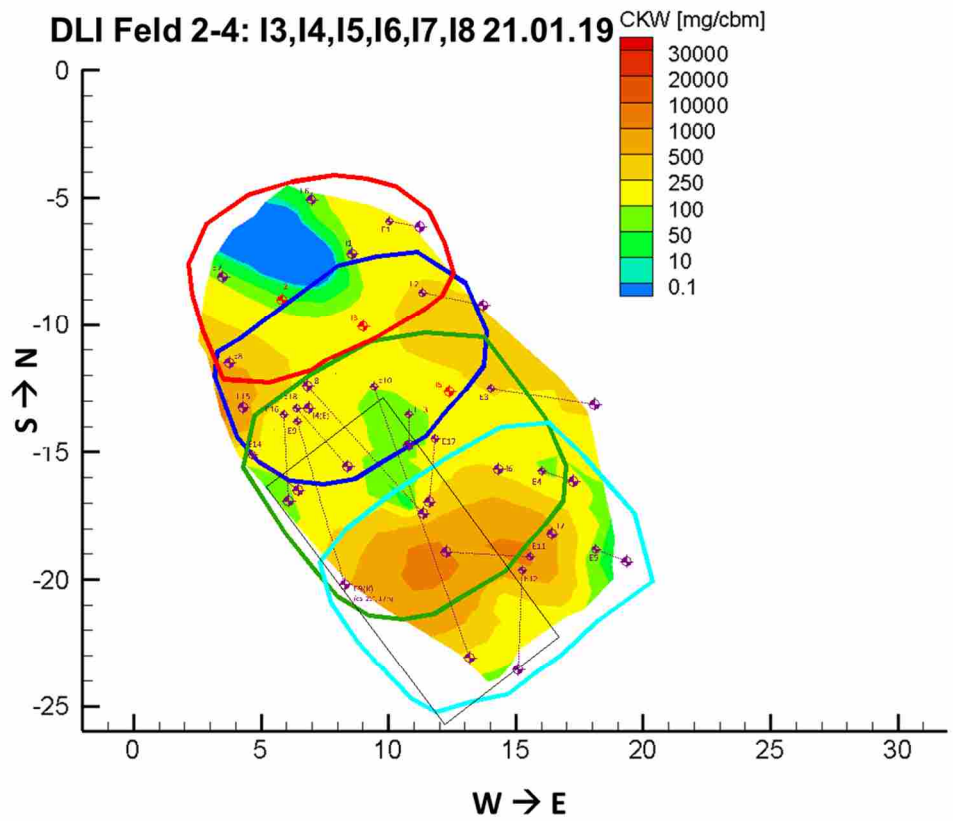
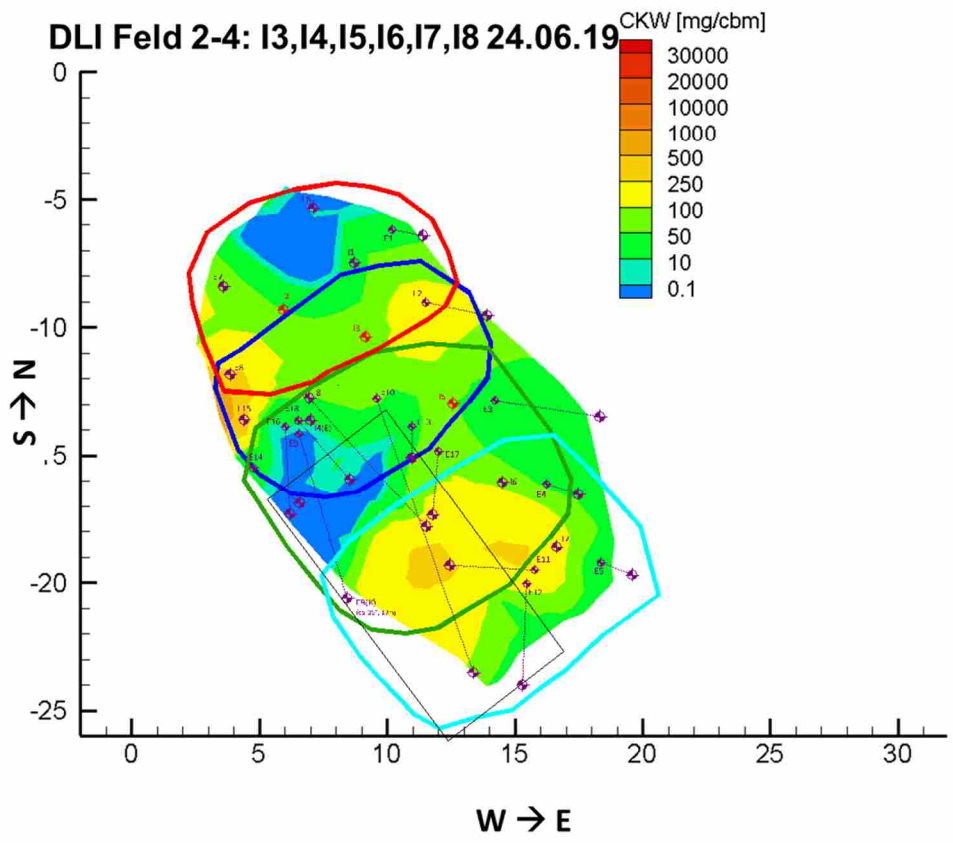
Anlage 3

Entwicklung der LHKW-Gehalte der Bodenluftbrunnen im Sanierungsbereich:

Abschaltkriterium: 127 mg/m³ (gelbe Farbskala)
