Sachstandsbericht Bodensanierung Eppsteiner Straße

Berichtszeitraum:	01.04.2015 – 30.06.2015
Betriebsweise:	<p>Vier Sanierungsabschnitte, von Nord nach Süd abschnittsweise zu sanieren. Sanierungsabschnitte 2 und 3 sind am höchsten kontaminiert.</p> <p>(1) Bodenluftabsaugung (BLA) über vier Absaugstränge mit 23 Brunnen und Flächendrainage, Absaugrate: ca. 150 m³/h Bodenluft</p> <p>(2) Dampf-Luft-Injektion (DLI) ab 07.05.2015 an I2, I3 und I5, Luftdurchsatz: 10 m³/h</p> <p>(3) Schicht- und Sickerwasserförderung über 17 Brunnen, Wasserförderung insgesamt 184 m³.</p>
Durchschnittlicher LHKW-Austrag pro Tag:	<p>Durchschnittlicher LHKW-Austrag: 0,44 kg/d</p> <p>April: 0,15 kg/d bei rund 45 mg LHKW / m³</p> <p>Mai: 0,80 kg/d bei 230 mg LHKW / m³</p> <p>Juni: 0,50 kg/d bei 170 mg LHKW / m³</p>
Ausgetragene Menge LHKW im Zeitraum:	40 kg
Ausgetragene Menge LHKW im Sanierungszeitraum:	1.270 kg
Sanierungsverlauf:	<p>Mit dem Einschalten der Dampf-Luft-Injektion Anfang Mai ist die Temperatur im Sanierungsfeld rasch von ca. 15 bis 21°C auf bis zu 49°C in einigen Bereichen im Untergrund gestiegen. Nach dem Ausfall des Brenners durch Defekt am 19.06.2015 sind die Temperaturen im Juni in 11 Tagen u

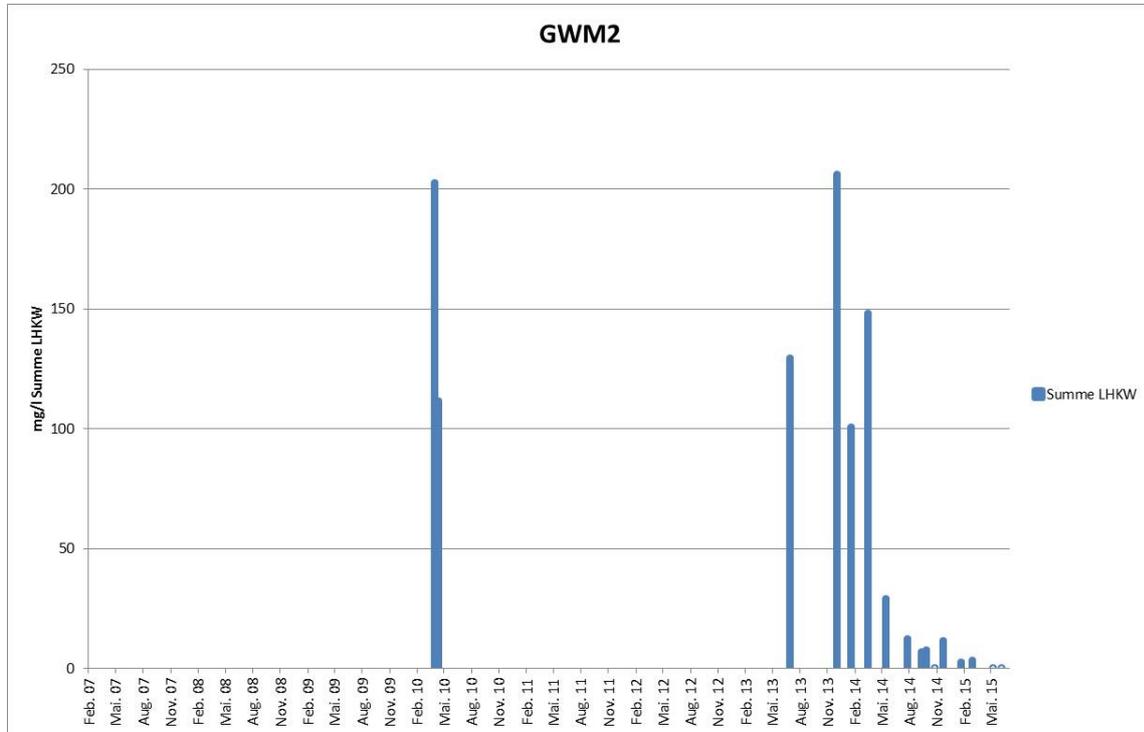
Summe LHKW an Grundwassermessstelle GWM2 auf der Sanierungsfläche

Ergebnisse Raumlufthtmonitoring:	<p>Im II. Quartal erfolgten 79 Raumlufthtmessungen. Der festgelegte Auffälligkeitwert von 100 µg Summe LHKW / m³ wurde bei zwei Messungen mit Passivsammlern in einem Haus überschritten. Als Sofortmaßnahmen wurden eine Intensivierung des Lüftens und ein Auswechseln der Aktivkohlefilter der in diesen Räumen betriebenen Raumlufthtreinigungsgeräte veranlasst.</p>
Ergebnisse Grundwassermonitoring:	<p>Im II. Quartal erfolgte im April der Pumpversuch an der GWM5. Die Ergebnisse sind in einem eigenen Bericht veröffentlicht. Die GWM5 wird im Sommer 2015 an die Sanierungsanlage angeschlossen.</p> <p>Die LHKW-Konzentrationen in der GWM2 auf der Sanierungsfläche sind deutlich gesunken und haben mit 0,232 mg/l den niedrigsten Wert seit 2010 erreicht. An der GWM5 schwankten die Konzentrationen innerhalb der bekannten Spanne. Die LHKW-Summenkonzentrationen für beide Messstellen sind in Anlage 1 dargestellt.</p>

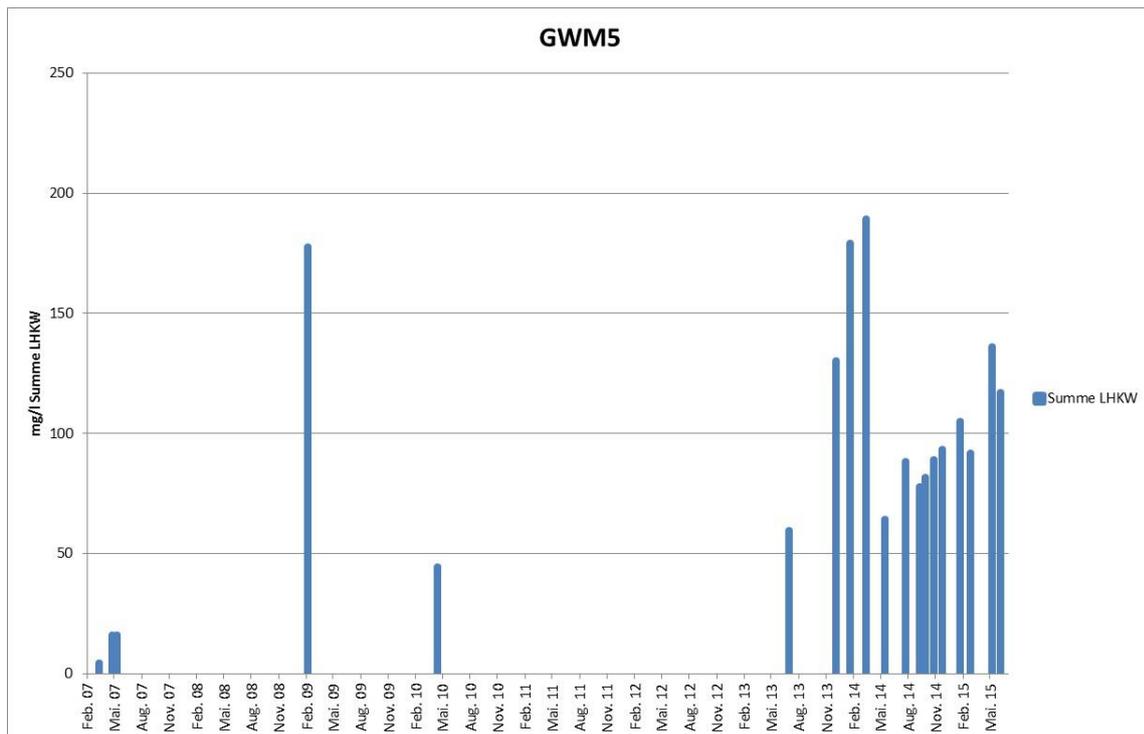
Summe LHKW an Grundwassermessstelle GWM5 in der Eppsteiner Straße ggb. Sanierungsfläche
