Projekt:
Altlastensanierung Oberursel, Eppsteiner Str. 13

Bericht:
Überprüfung der Auswahl des thermischen Sanierungsverfahrens mittels Dampf-Luft-Injektion im Hinblick auf seine Geeignetheit

Auftraggeber: Magistrat der Stadt Oberursel

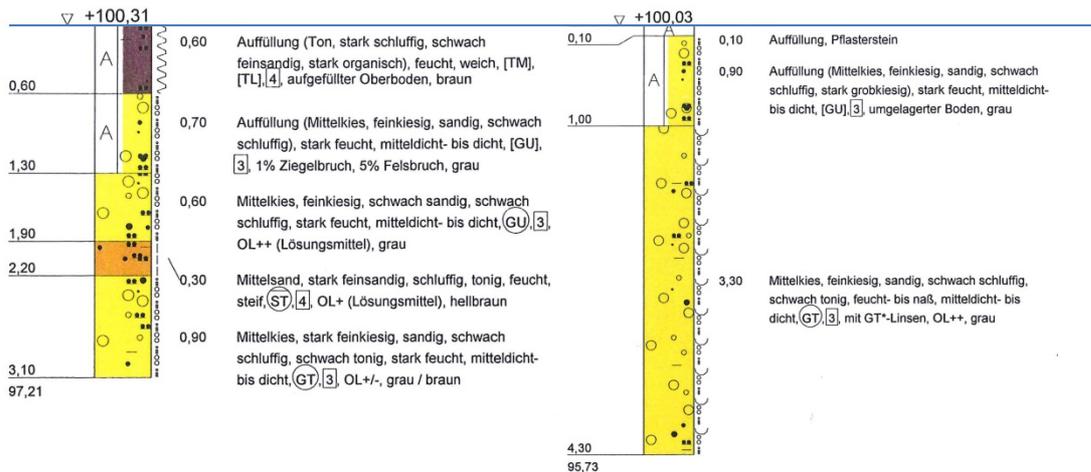
Unter den Auffüllungen wurden die sog Taunusschotter aufgeschlossen, die kleinräumig wechselnd mehr oder weniger dicht gelagert sind und einen hohen Feinkornanteil aufweisen (Abbildung 2).

Abbildung 2 Geologische Profile der Bohrungen BS 1 (links) und BS 3 (rechts)

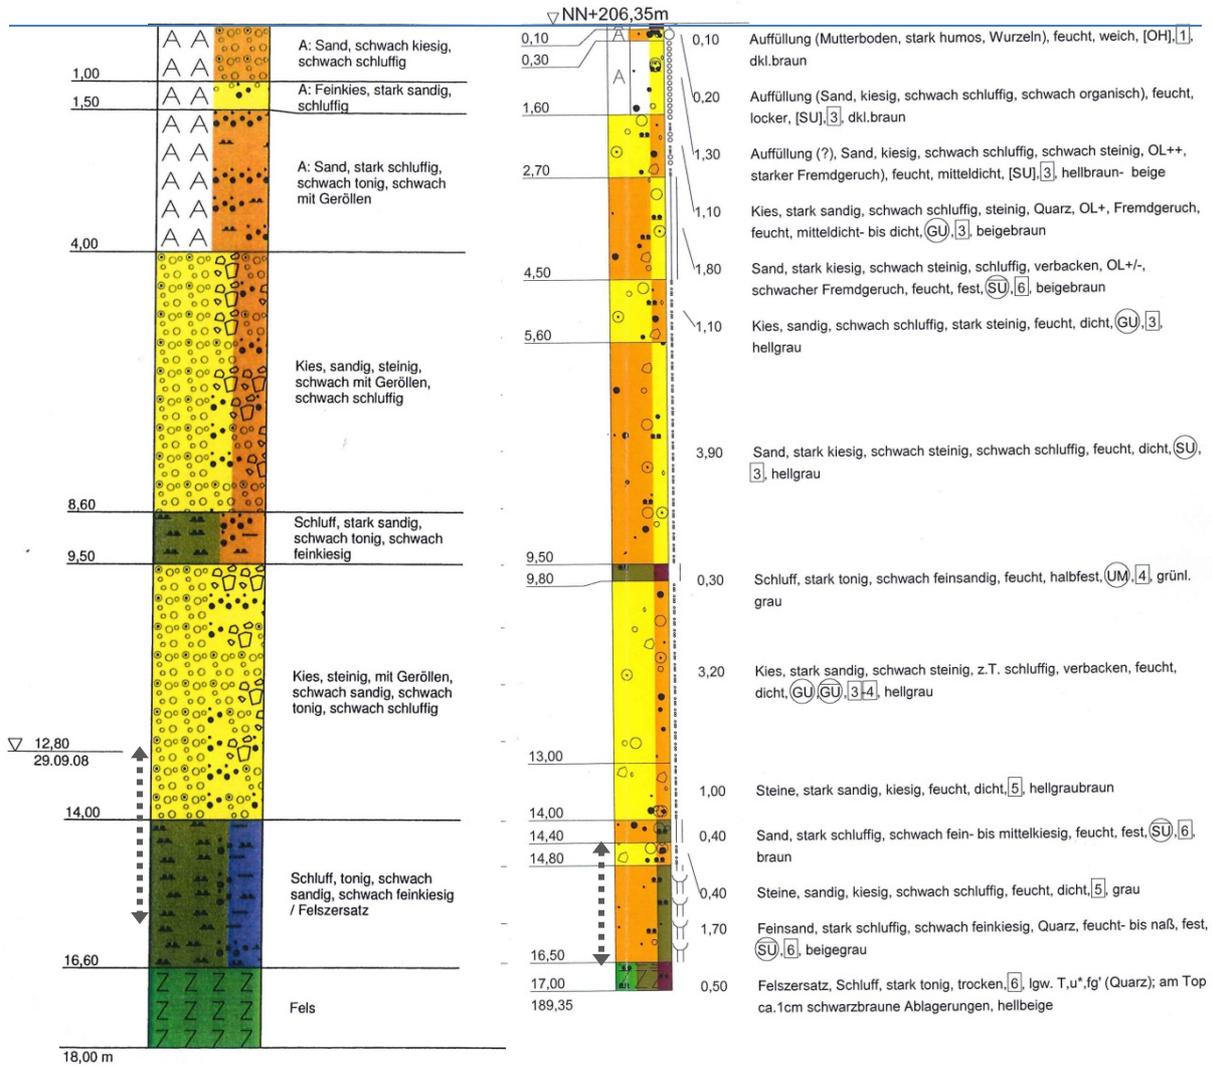
Innerhalb der Taunusschotter haben sich Bereiche mit höherem Feinkornanteil (sog. Tonlinsen) ausgebildet, so beispielsweise 8,5 - 9,5 m u. GOK in der Bohrung GWM 1 und 9,5 – 9,8 m u. GOK in GWM 2 (Abbildung 3).

Abbildung 3 Geologisches Profil von GWM 1 (links) und GWM 2/2010 (rechts) (gestrichelte Linie: Filterstrecke)¹

¹ Bei dem angegebenen Grundwasserstand handelt es sich um das hydraulische Druckniveau des gespannten Grundwasserleiters. Das Grundwasser selbst steht innerhalb der Zersatzzone des Fels, der darüber liegende Kies (Schotter) sollte trocken sein.

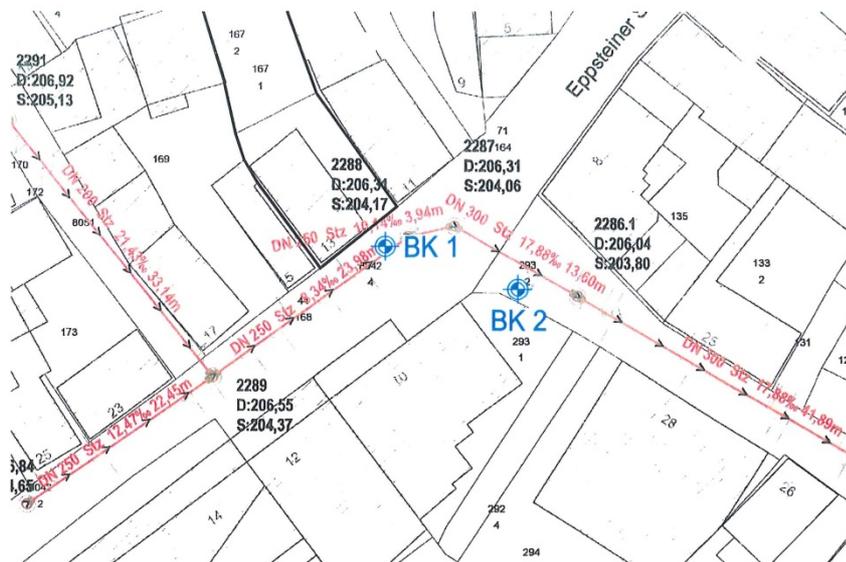
In 2009 wurde überprüft, inwieweit sich die LCKW-Kontamination, ausgehend von BS 6 entlang des Kanals ausgedehnt hat (Abbildung 4).

Abbildung 4 Lage der Sondierpunkte im Bereich des Kanals (entnommen aus [U 12])

Hierzu wurden zwei weitere Bohrungen (BK 1 und BK 2) niedergebracht und beprobt. Die Belastung an BK 1 ist im Wesentlichen dem Schadensherd zuzuordnen. Über die Sand/Kies-Schüttung des Kanals erfolgt keine wesentliche Verfrachtung zu BK 2.

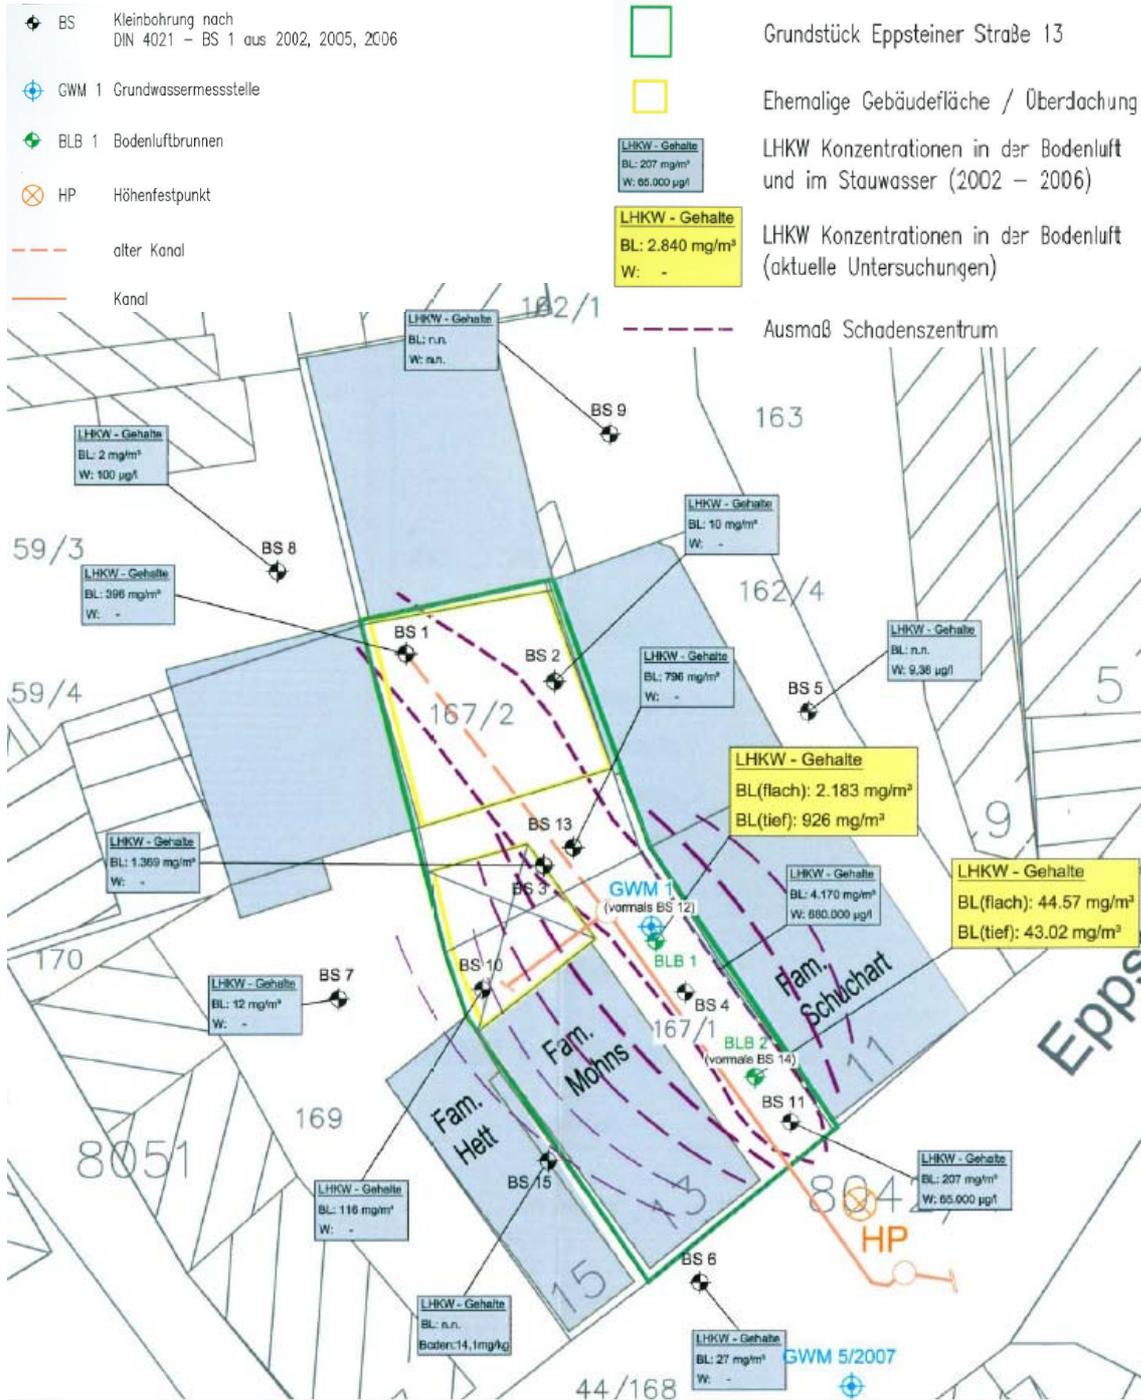
Abbildung 5 Bodenluftbelastung

Die Zusammenfassung der in der Bodenluft gemessenen LCKW-Belastung ist in Abbildung 5 visualisiert. Überwiegend bestehen die LCKW aus PCE und TCE, VC wurde nicht und cDCE mit max. 254 mg/m³ nachgewiesen.

Sanierungsvorbereitend wurde 2008 erneut ein vierwöchiger Bodenluftabsaugversuch an vier Bodenluftpegeln (Abbildung 5) in zwei verschiedenen Tiefenstufen durchgeführt [U 11]:

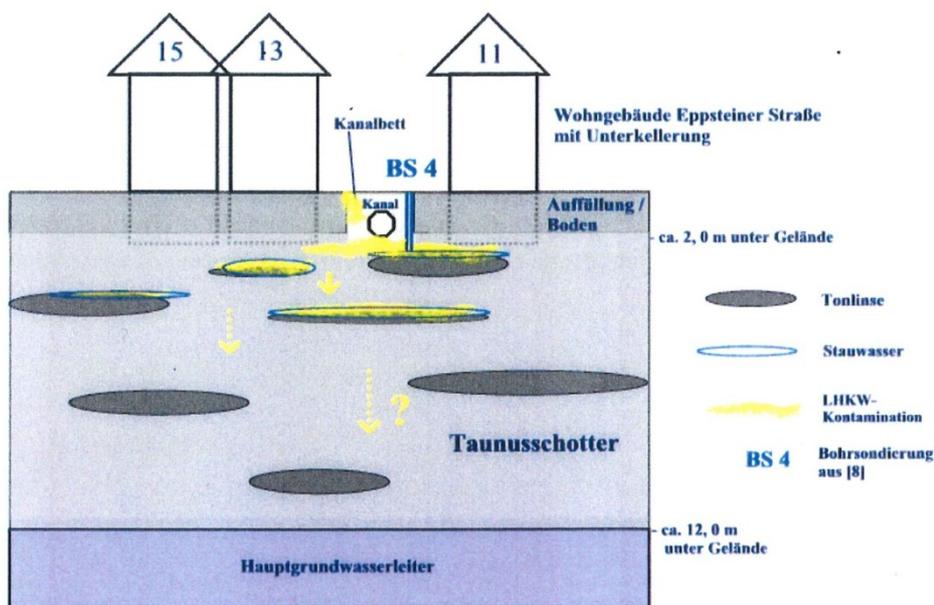
Abbildung 6 Standortmodell (entnommen aus [U 8])

Vermutlich über den Bereich der Handhabung und des Lagers der LCKW erfolgte der Eintrag in den Untergrund. Es kann vermutet werden, dass dies nicht ein einzelner Unfall war, sondern über einen langen Zeitraum verteilte Tropfverluste. Die LCKW in Phase bewegten sich entsprechend der Schwerkraft nach unten. Insbesondere das Kanalbett mit seiner Sand/Kiesfüllung dürfte die Bewegung der LCKW in Phase deutlich erleichtert haben (Abbildung 6). Wegen der sehr hohen oberflächennahen Belastung an BLB 1 kann vermutet werden, dass dort der Haupteintragsbereich lag. Die Tatsache, dass die bodengebundenen LCKW-Konzentrationen 2 m u. GOK stark abnehmen belegt die üblicherweise festgestellte stark mäandrierende Bewegung der LCKW. Dies dürfte auch die Ursache dafür sein, dass LCKW in Phase mit hoher Wahrscheinlichkeit bis in den Bereich unterhalb der beiden Gebäude, Eppsteiner Straße 11 und 13 verfrachtet wurden.

An Schluff/Tonlinsen erfolgte eine laterale Umlenkung der Phasenmigrationsrichtung. Wegen der einfachen Beweglichkeit der Phase in der ungesättigten Bodenzone baute sich kein ausreichend hoher hydrostatischer Druck auf, so dass die LCKW nicht sehr tief in die gering durchlässigen Bereiche eingedrungen sind.

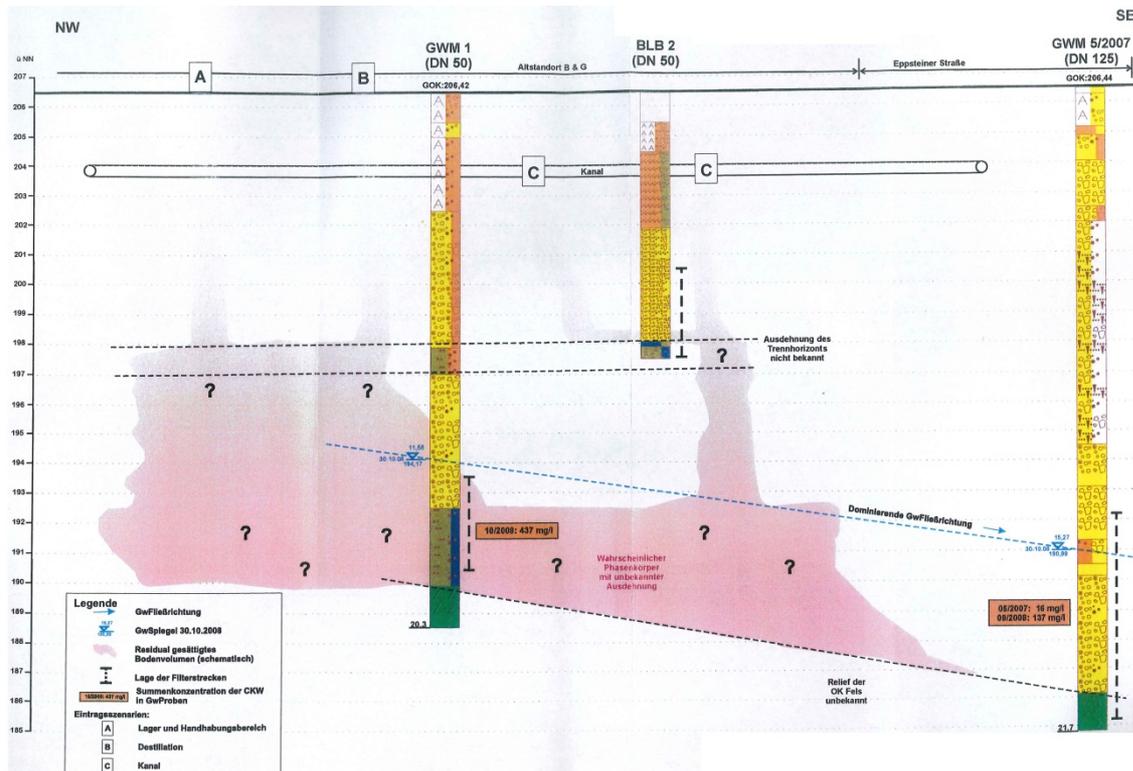
Abbildung 7 Profilschnitt durch den Nahbereich des Standortes (aus [U 10])

Oberhalb der Tonlinsen sammelt sich versickerndes Niederschlagswasser als Schichtwasser. Dieses weist vermutlich keine laterale Strömung auf. Liegt das Stauwasser im Bereich der residualen LCKW-Sättigung vor, können sich die LCKW aus der Phase im Schichtwasser lösen. Wegen der fehlenden Wasserbewegung werden dann sehr hohe Konzentrationen gelöster LCKW (bis nahe an der Löslichkeitsgrenze) erreicht.

Vermutlich findet innerhalb der Felszersatzzone eine Migration der im Grundwasser gelösten LCKW entlang dem Grundwassergefälle statt (Abbildung 7). Inwieweit sich über GWM 5 hinaus eine LCKW-Fahne im Grundwasser ausgebreitet hat, ist derzeit noch ungeklärt. Wegen der geringen hydraulischen Durchlässigkeit dieser Schichten ist zu vermuten, dass sich die Fahne nicht sehr weit in den Abstrom hinein entwickelt hat. Aber auch bei diesem Punkt steht eine technische Überprüfung noch aus.

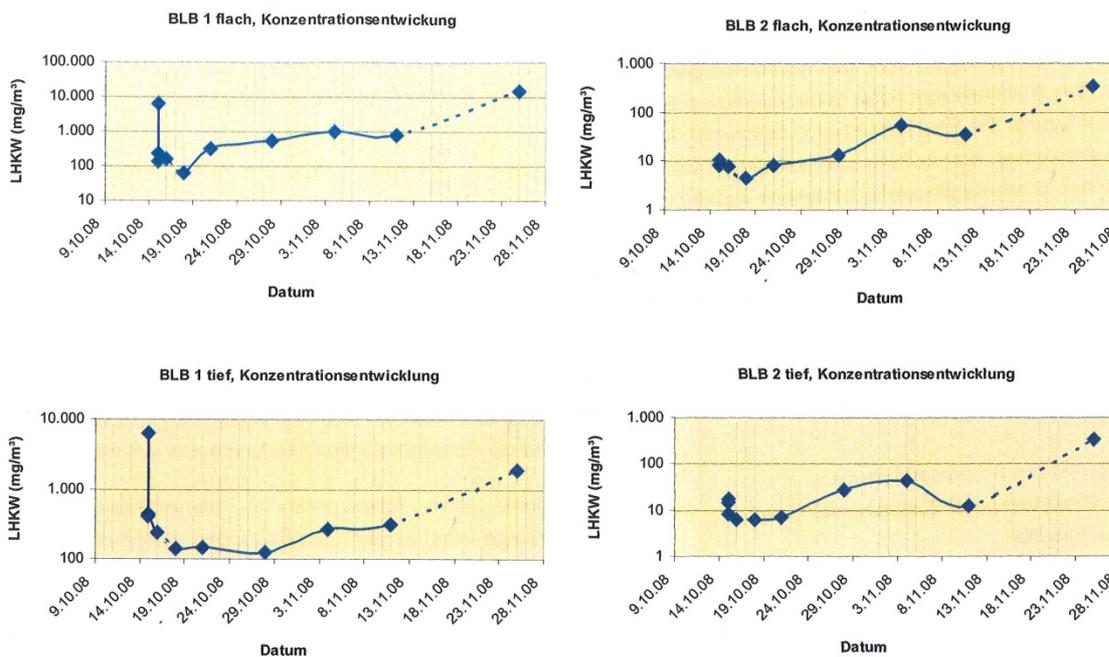
Abbildung 8 Konzentrationsentwicklung an BLB 1 und BLB 2 (entnommen aus [U 11])⁹

⁹ Der gestrichelte Verlauf zeigt die Konzentrationsänderung nach dem Abschalten der Bodenluftabsaugung

Der Austrag wurde als zu gering bewertet. Unter Berücksichtigung der Schadstoffgehalte am Feststoff, der teilweise steigenden Tendenz der LCKW-Konzentrationen während des Bodenluftabsaugversuches (Tabelle 7, Abbildung 8) und des nur geringen möglichen Volumenstroms, könne die Dauer einer konventionellen Bodenluftabsaugung nicht zuverlässig abgeschätzt werden [U 5].

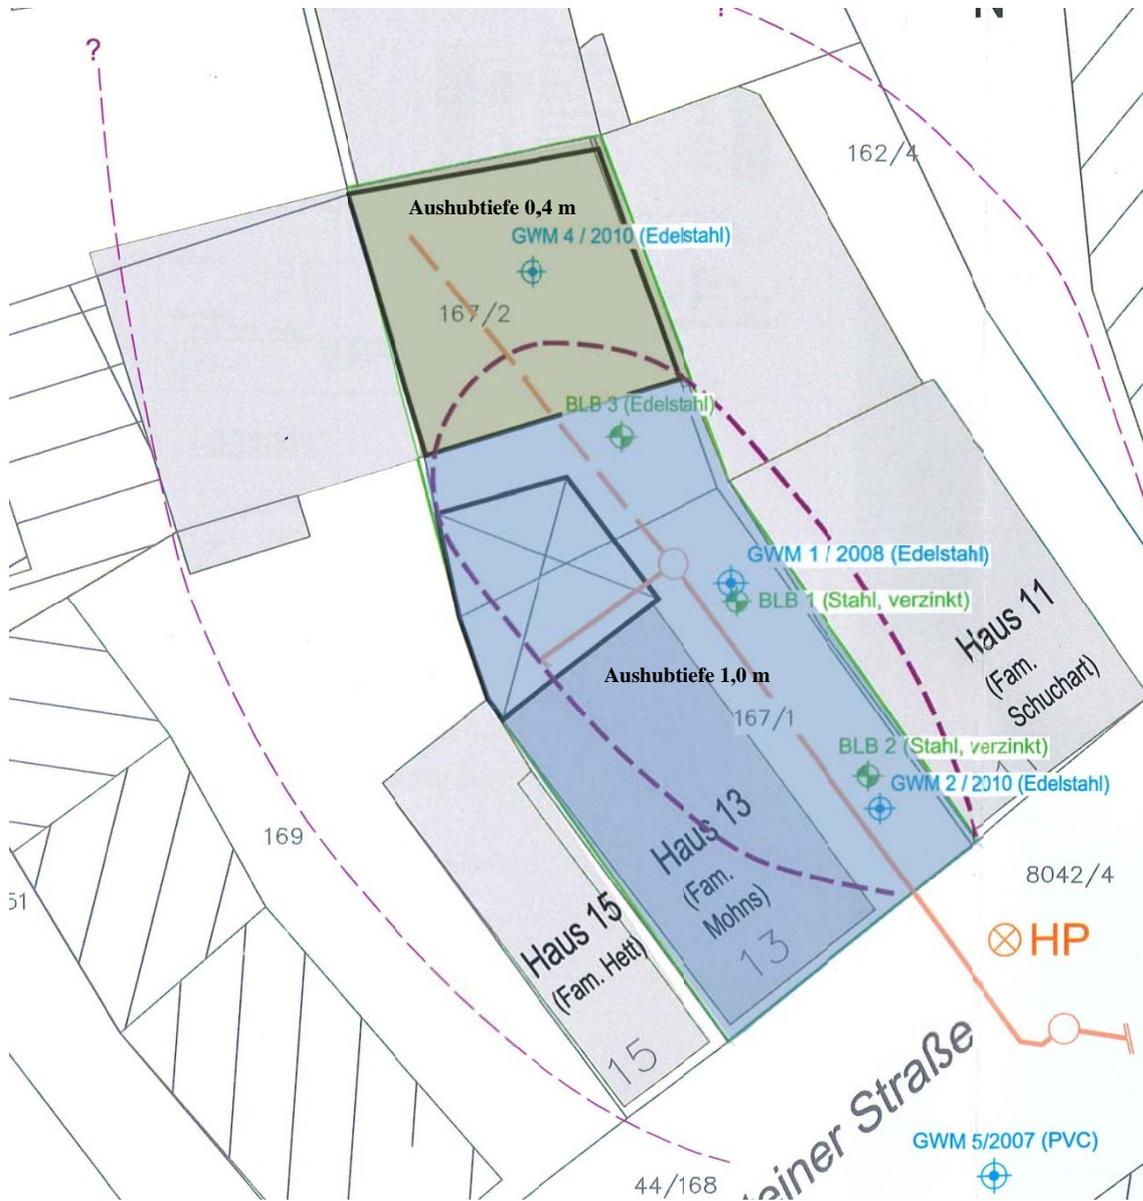
Basierend auf der Sanierungsausführungsplanung [U 17] wurde die gesamte Sanierungsinfrastruktur errichtet. Zunächst erfolgte der Bodenaushub bis maximal 1 m u. GOK (Abbildung 9). Ferner wurde der stillgelegte Entwässerungskanal rückgebaut. Der kontaminierte Boden (Depotklasse I, vor allem wegen der LCKW-Gehalte) wurde fachgerecht entsorgt. Das neue Kanal-

Abbildung 9 Lage Grundwassermessstellen und Aushubbereiche (entnommen aus [U 14] und [U 16], verändert)

Die gemessenen Grundwasserstände sind Tabelle 1 zusammengestellt (die Lage der Messstellen ist in Abbildung 9 gezeigt). Daraus lässt sich keine eindeutige Grundwasserströmungsrichtung

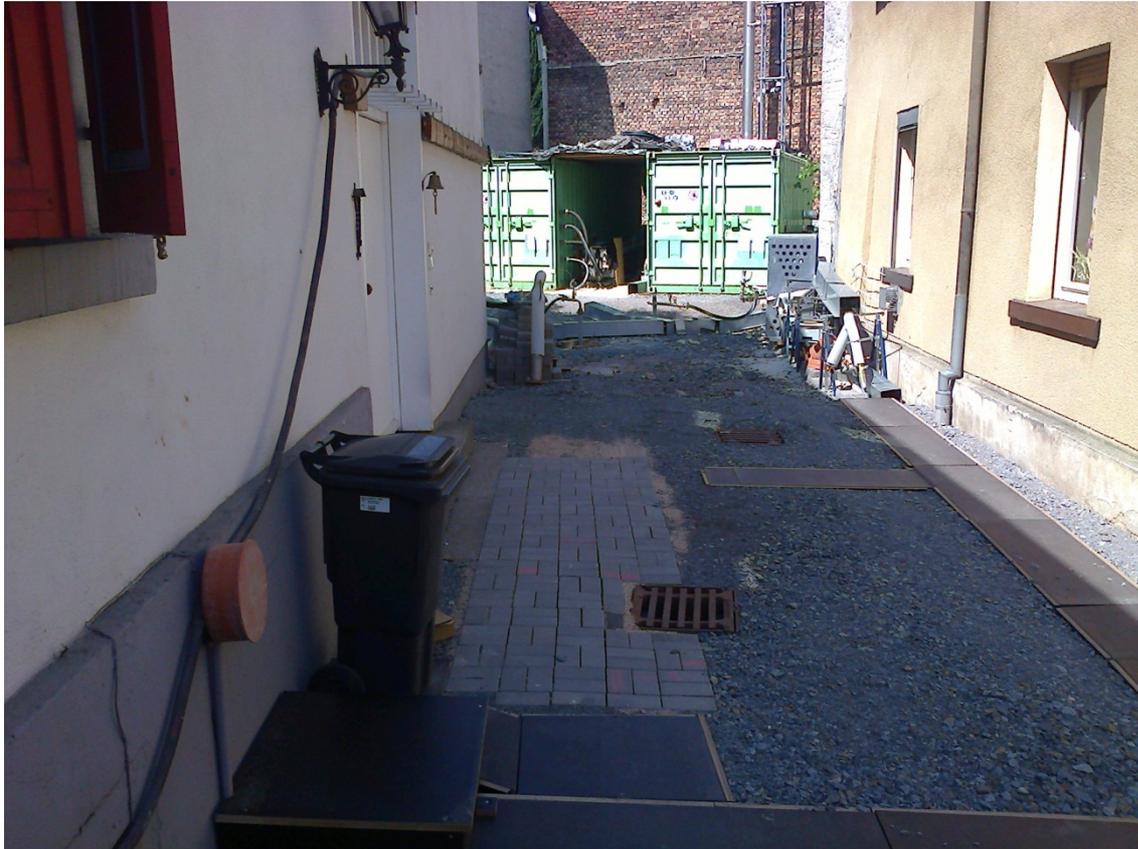
Abbildung 11 Blick in den Innenhof mit der Sanierungsanlage in zwei Containern

Die schallgeschützte Anlage, untergebracht in 2 Containern (Abbildung 11) verfügt über redundante Betriebs Elemente, ist eigensicher ausgelegt, vollautomatisiert und fernüberwacht um rasch auf Fehler und Anlagenausfälle reagieren zu können. Zudem erfolgt eine 14-tägige Anlagenkontrolle sowie zweimal pro Woche eine visuelle Inspektion.

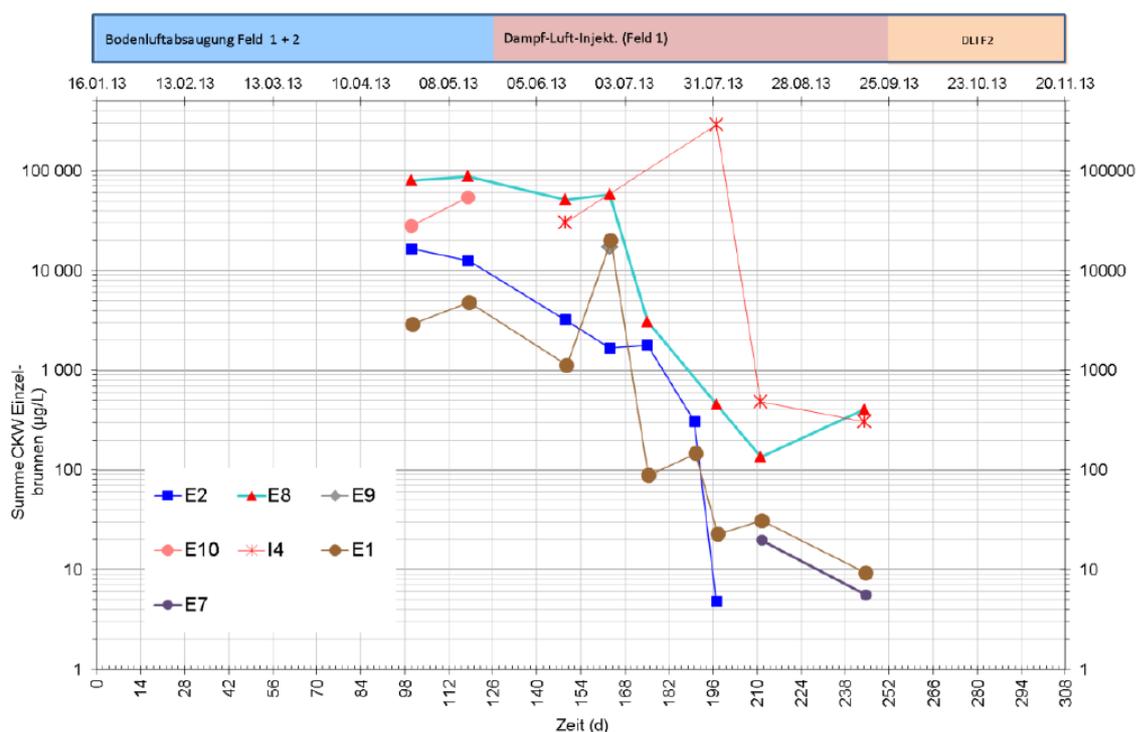
- Das Gesamtschadstoffinventar für das gesamte Grundstück (Flurstück 167/1 und 167/2) wird deutlich höher (8.000 kg LCKW) eingeschätzt.
- Über den Wasserpfad wurden dagegen nur 0,48 kg LCKW ausgetragen.
- Die LCKW-Gehalte im geförderten Wasser lagen anfänglich zwischen 3.000 und 100.000 µg/L und sanken auf 10 bis 300 µg/L zum Ende des Pilotversuches (Abbildung 12). Es wurde mit dem kondensierenden Dampf eine maximale Verfrachtung von 6 g/d LCKW in das Grundwasser abgeschätzt. Dieses wurde jedoch durch die Grundwasserextraktion wieder entfernt.

Abbildung 12 Verlauf der LCKW-Konzentrationen in Grundwasser (entnommen aus [U 21])
